Böschungsabbruch am Linienverbau

Ausschuss für Bau und Verkehr

Cottbus, 11.01.2023

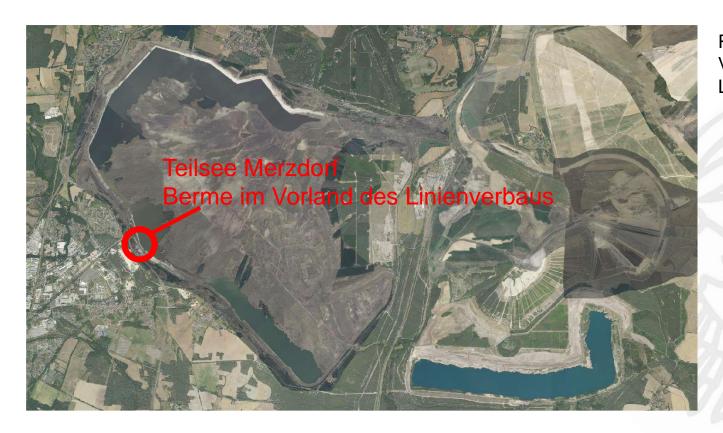
Rutschung im Vorland des Linienverbaus

- 1. Rutschung zwischen 10.01.2022 und 14.01.2022 per Drohnenbeflug festgestellt
- Erstsicherung gegen weitere Kliffbildung durch LE-B im zentralen Rutschungsbereich mit Geotextil und Grobschlag mittels Langarmbagger am 09.02.2022 nach vorheriger Abstimmung mit Stadt Cottbus und dem Tragwerksplaner INROS Lackner SE im Auftrag der Stadt Cottbus/Chóśebuz
- Nachbruch um den 23.02.2022 festgestellt, er umfasste Erstsicherung und baulichen Kolkschutz am Spundwandfuß

- Bodenmechanischer Standsicherheitsnachweis zur Rutschungsursache mit Vorbemessung für Sicherungsmaßnahmen von LE-B 28.06.2022 erstellt und LBGR vorgelegt → Rutschungsursache: Bodenverflüssigung an Kippenmassen, die aus Betrieb des Kalksandsteinwerkes verblieben sind Erörterung des Standsicherheitsnachweises zur Rutschungsursache beim LBGR mit LE-B und Stadt Cottbus am 18.08.2022
