## Beurteilung

der Altlastensituation auf dem Betriebsgelände  
des ehemaligen Kalksandsteinwerkes Cottbus GmbH & Co,  
Dissenchener Schulstraße 30  
der Xella Deutschland GmbH

- Orientierende Gefährdungsabschätzung -

**Auftraggeber:** Xella Deutschland GmbH  
Dr. - Hammacher - Str. 49  
47119 Duisburg

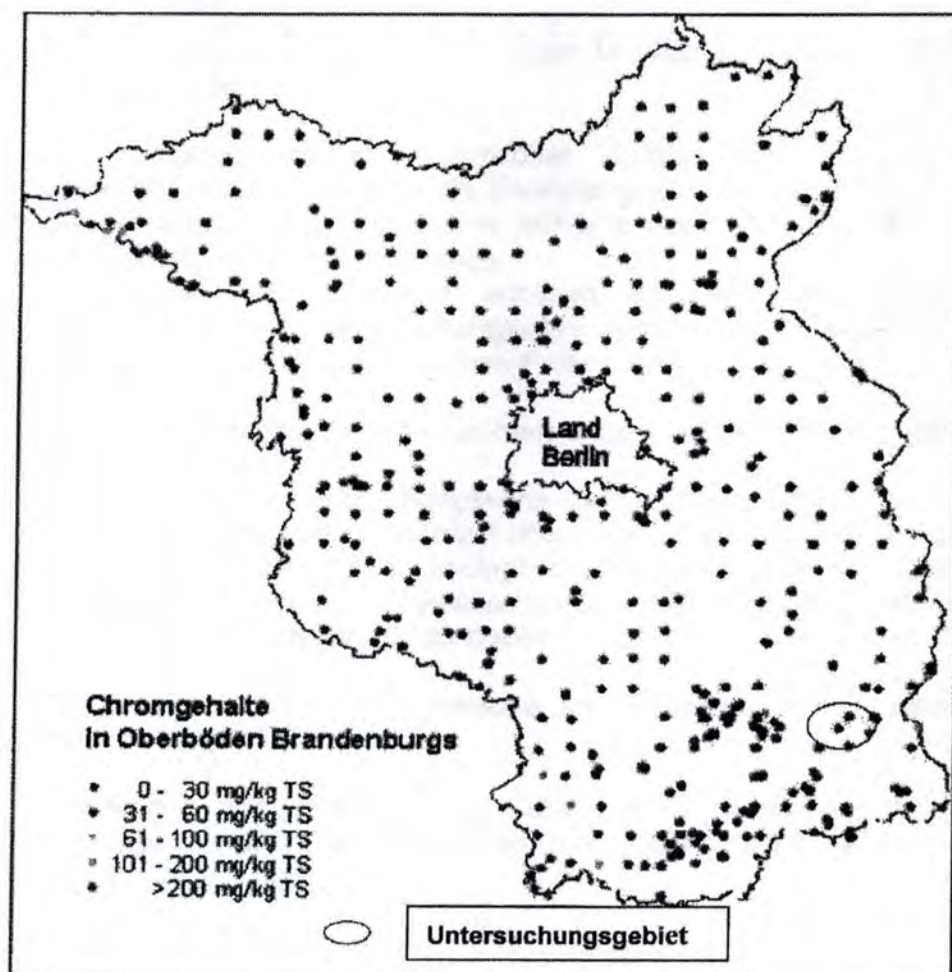
**Abb. 1** – Hintergrundwerte Chrom in Oberböden des Landes Brandenburg

Für den Parameter Chrom ist durch das MLUV Brandenburg eine Karte (Abb. 1) mit den Hintergrundwerten in Oberböden veröffentlicht (Raster 8 x 8 km).

Für das Untersuchungsgebiet sind Chromgehalte bis 60 mg/kg TS ausgewiesen. Diese Chromkonzentrationen liegen über den in der LAGA M20, TR Boden – Tabelle II.1.2-5 vorgegebenen Zuordnungswerten Z0 und den Vorsorgewerten der BBodschV – Anhang 2, Tabelle 4.1 (für Sand 30 mg/kg TS). Im Punkt 6.1 wird auf diesen Sachverhalt bei der Auswertung unserer Untersuchungsergebnisse detaillierter eingegangen.

In der im Pkt. 3.2 dargestellten Übersichtskarte der Hintergrundwerte für Chrom im Land Brandenburg (Abb. 1) ergibt sich aus den dem Untersuchungsgebiet zuordenbaren Bereich ein erhöhtes Chromniveau von 60 mg/kg TS.
