RIESELFELDER SASPOW

EINSCHÄTZUNGEN AUS BEHÖRDLICHER SICHT

Ausschuss für Umwelt, Ordnung und Sicherheit
15. Mai 2025

STADT COTTBUS/CHÓŠEBUZ

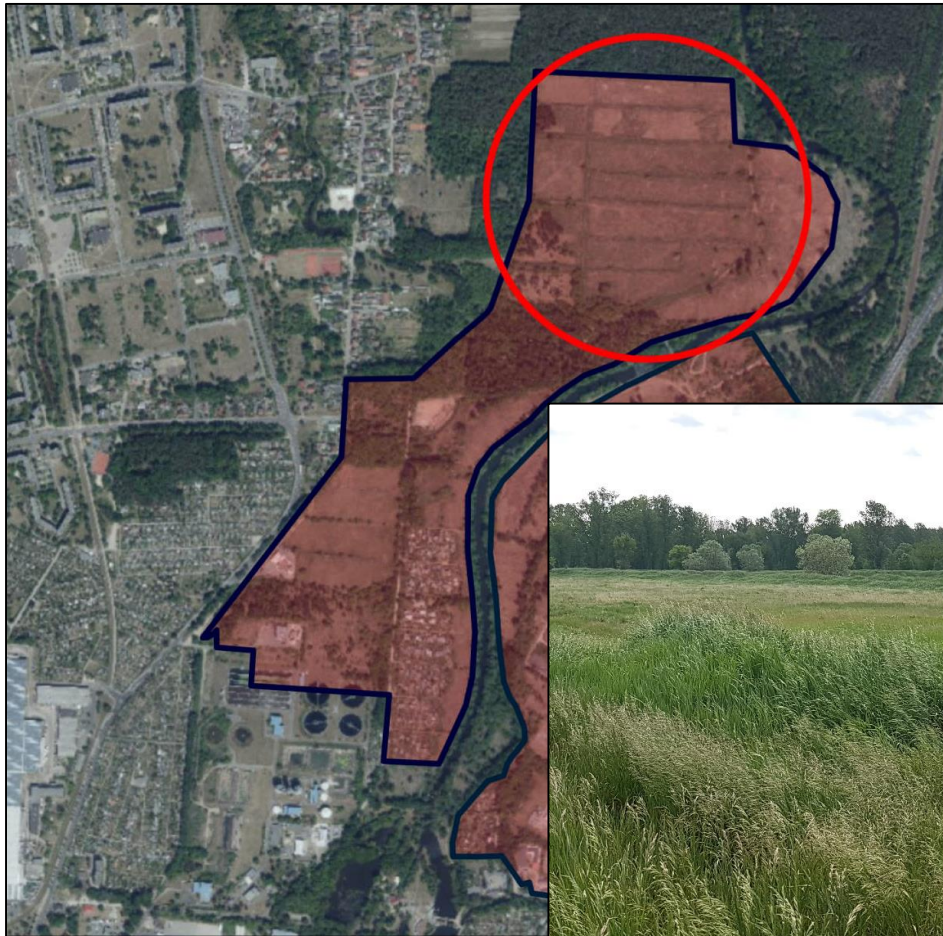
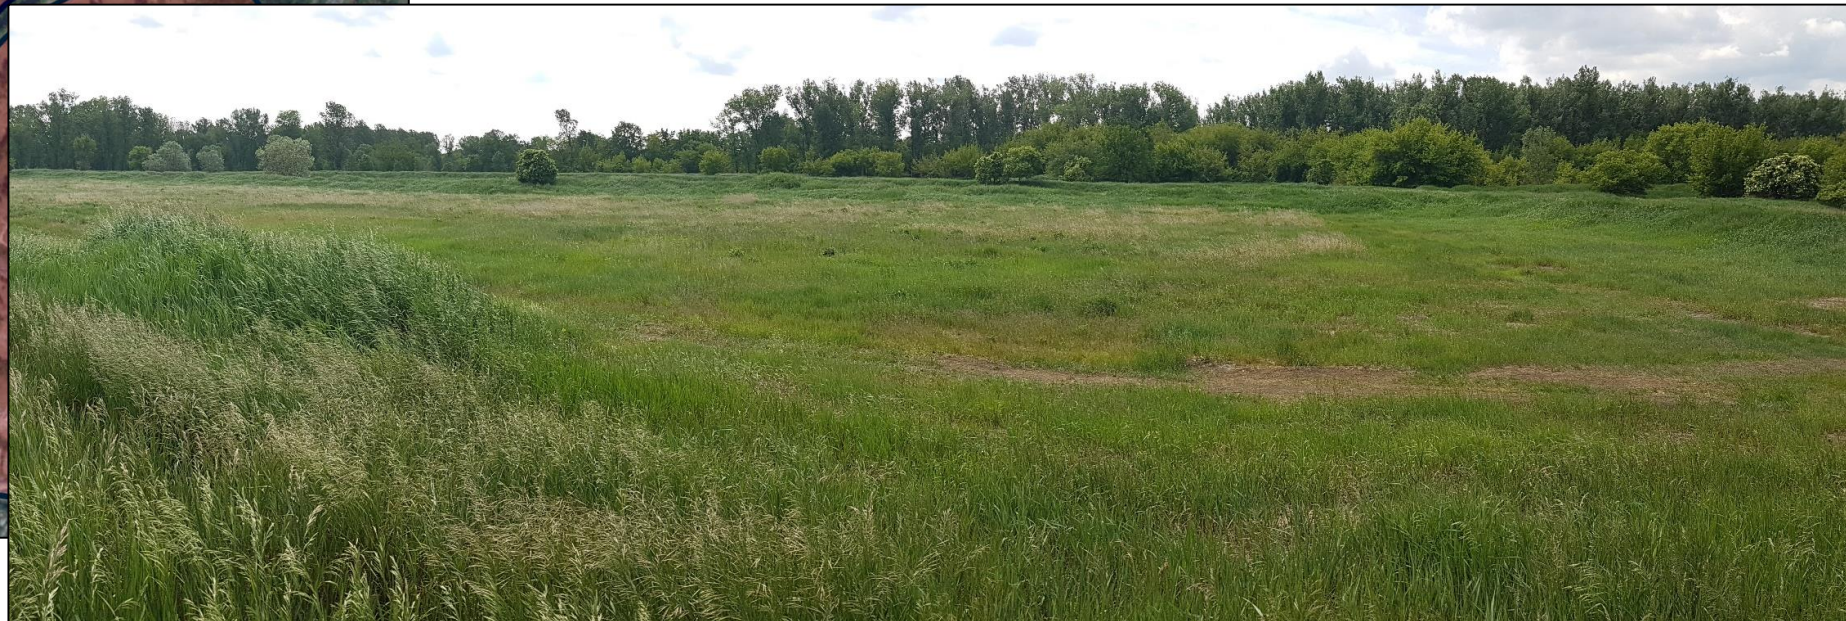
1. LAGE DER RIESELFELDER

Rieselfelder Saspow Ortslage:

Ca. 29 ha

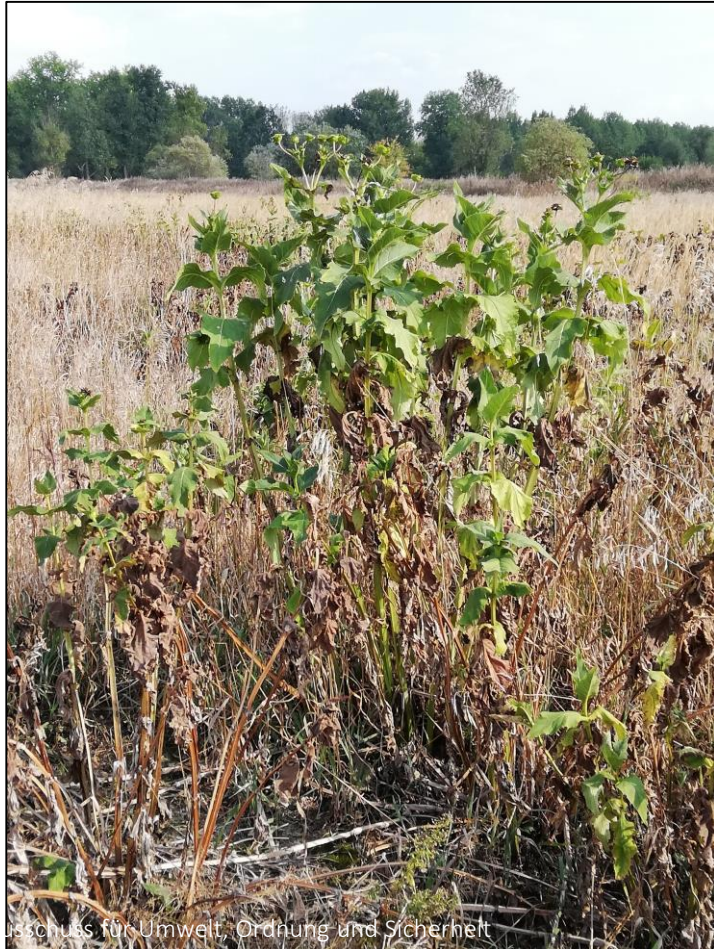
Rieselfelder Saspow 2018 (Foto: Meyer)

- Kaum/keine spontane Wiederbewaldung nach Nutzungsaufgabe (?)
- Landwirtschaftliche Nutzung mit Verwertung des Aufwuchses untersagt
- Projekt Energiepflanzen ergebnislos ausgelaufen (durchwachsene Silphie)

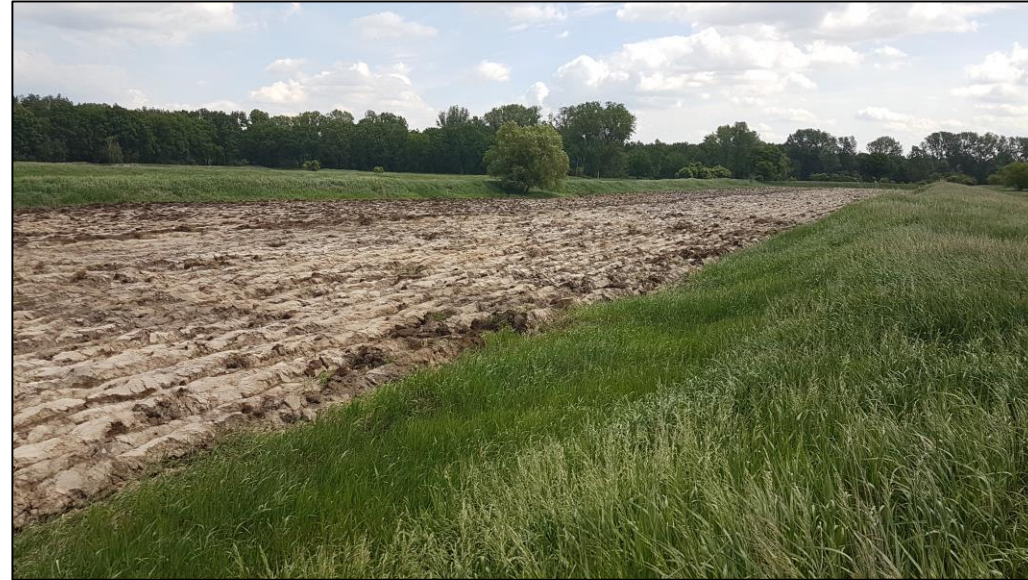
Rieselfelder Saspow 2019 (Foto: Koschke)

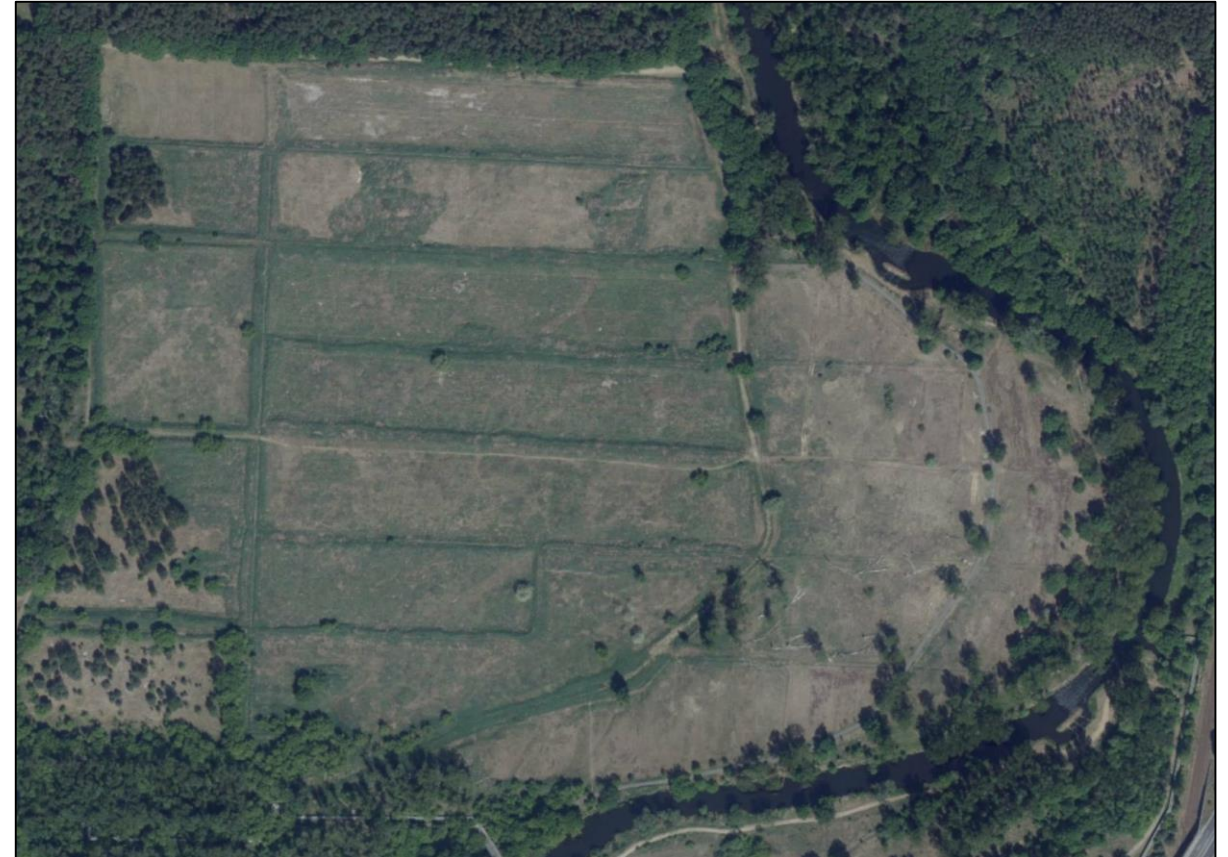
Quelle: IntraGIS Stadt Cottbus/ Chósebus, Luftbild 2022, Rieselfelder Saspow

- Aufwendige Altlastensanierung kaum darstellbar
- altlastenbedingt sind kaum / keine grundsätzlich alternativen Folgenutzungen denkbar (wg. Schadstoffbelastung im Boden, vgl. Anfrage Disc Golf 2020)
- Die Rieselfelder sind bereits ein wertvoller Lebensraum (Grauammer, Neuntöter, ...)
- Eine naturschutzfachliche Aufwertung im Rahmen einer Ausgleichs- und Ersatzmaßnahme ist nur bedingt möglich (potentielle Maßnahmen werden geprüft und abgestimmt)
- Lage in LSG Spreeaue Cottbus-Nord
- Lage am Rand und teilweise im Überschwemmungsgebiet (HQ100/ HQ extrem)
