Sitzung des Ausschusses für Umwelt, Ordnung und
Sicherheit

Prüfung Verkehrssicherheit Dahlitzer Straße / Pappellallee

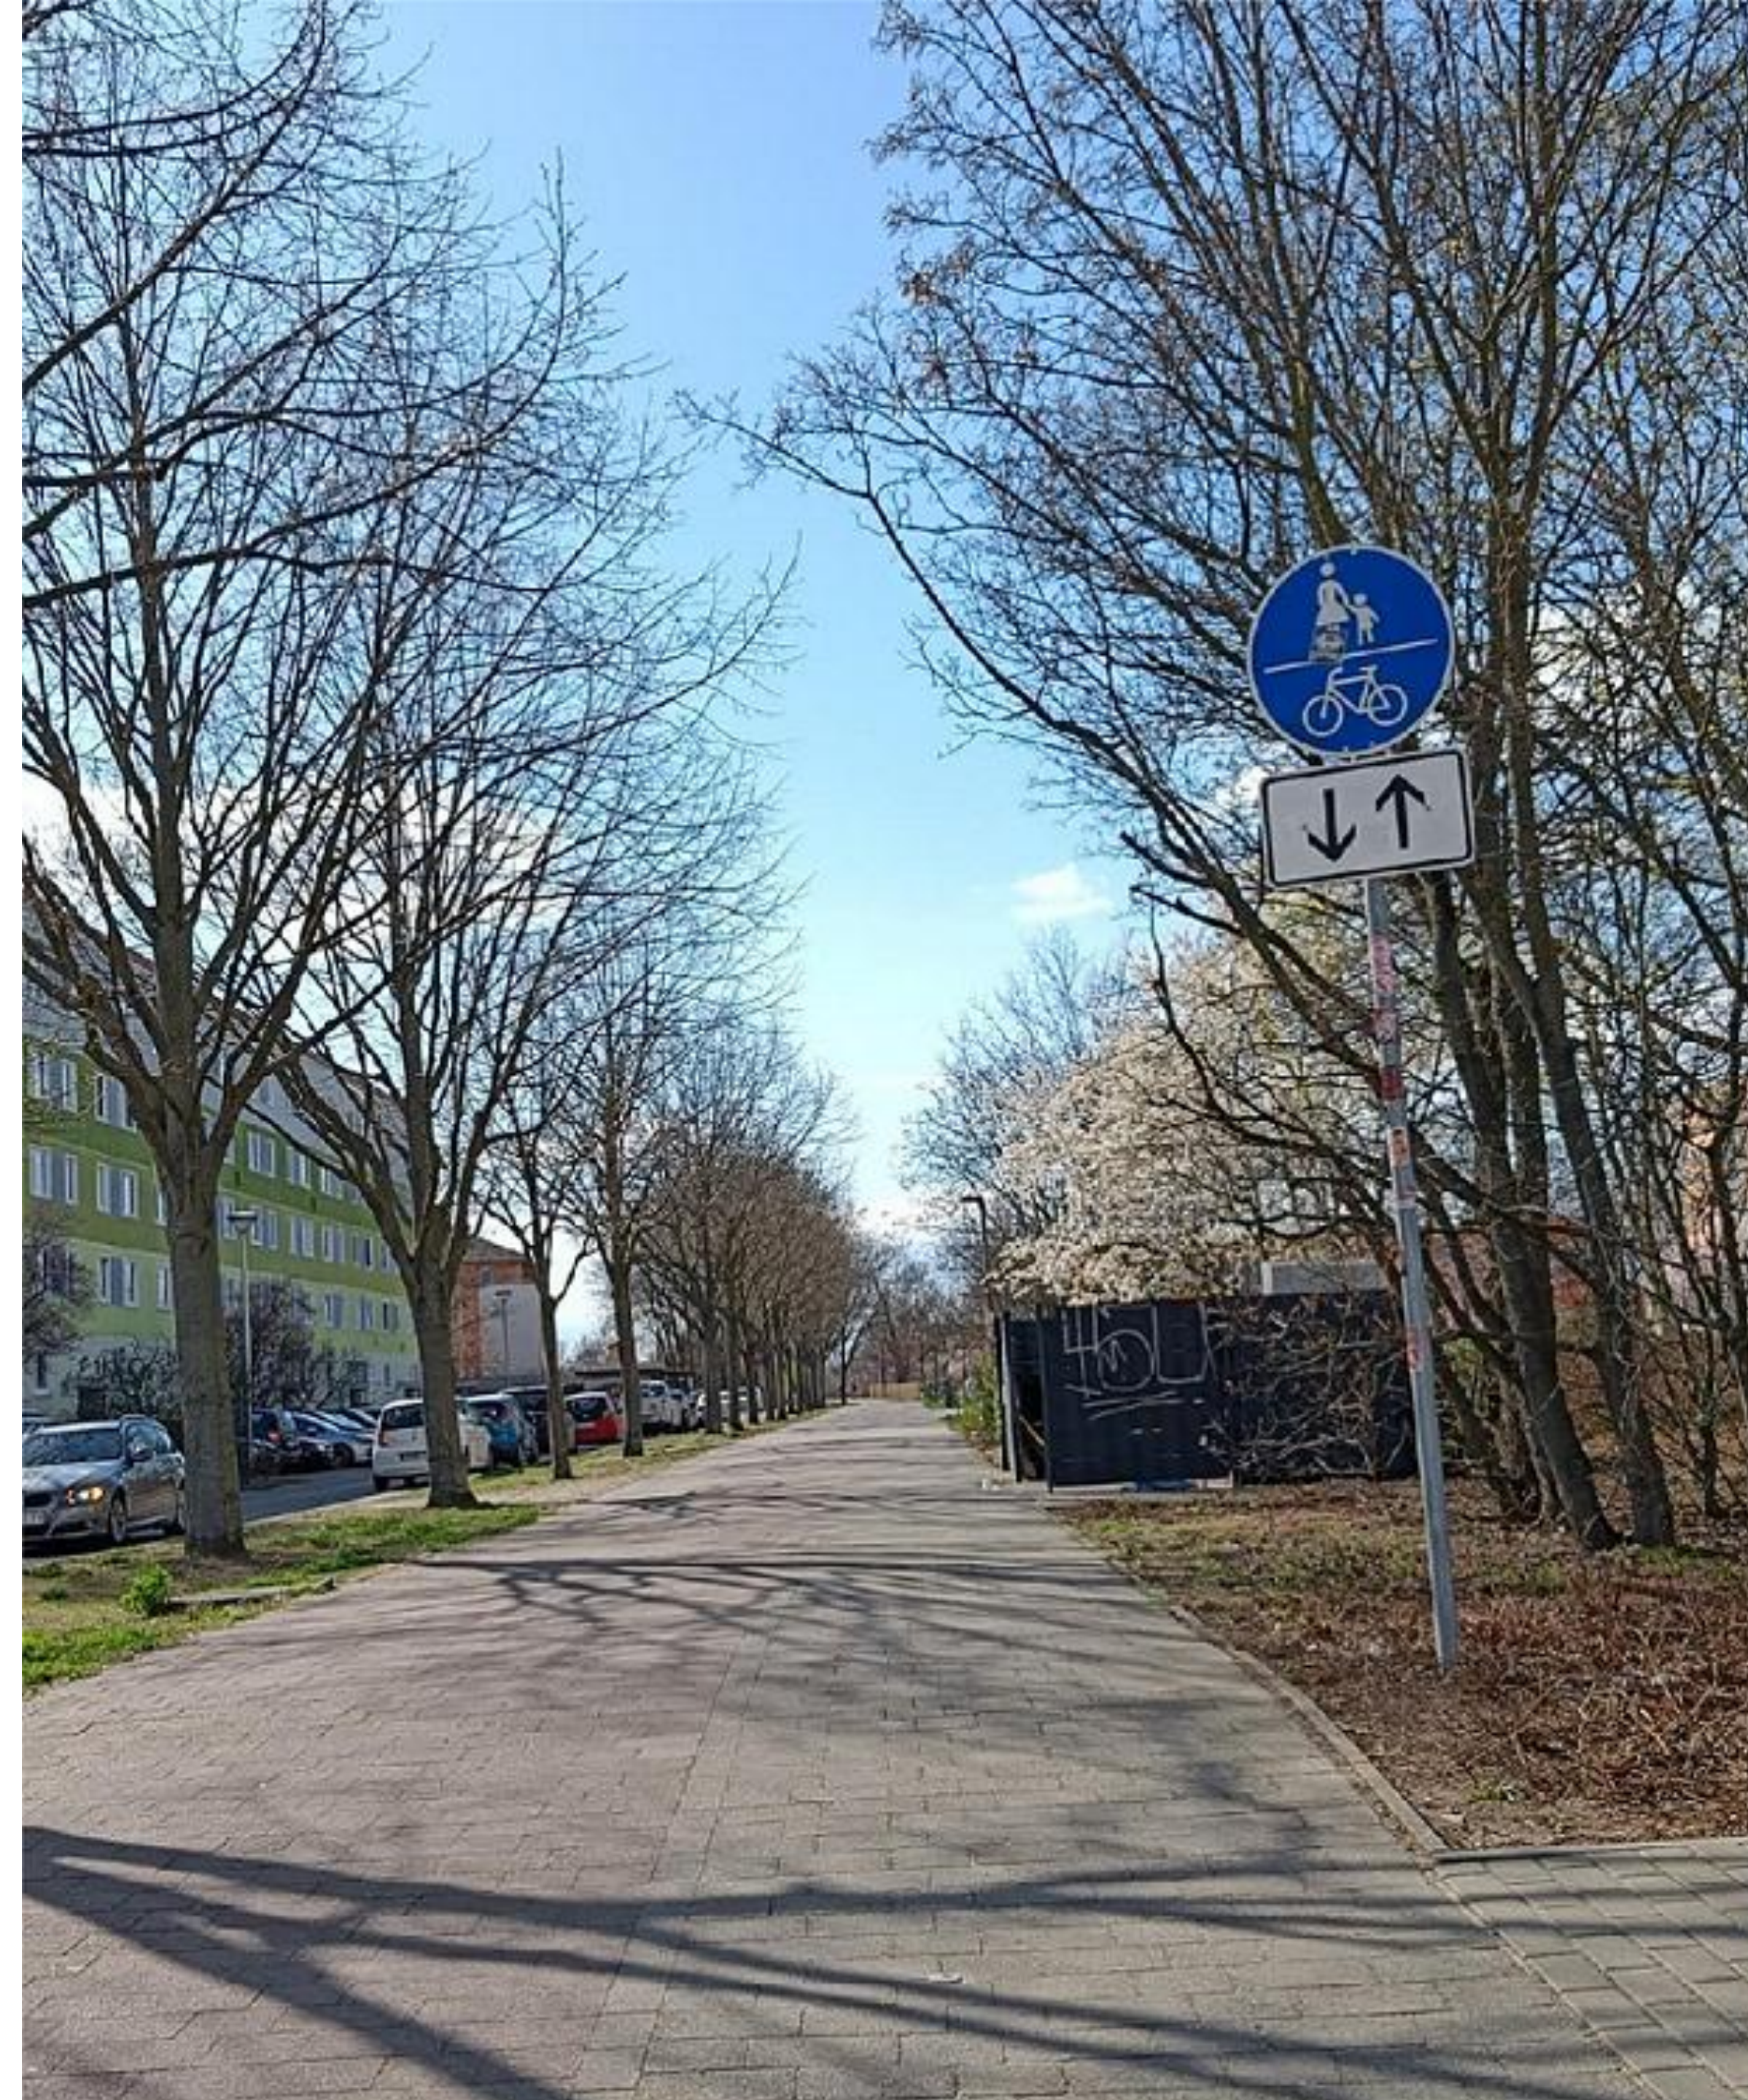
Ludwig-Leichhardt-Gymnasium

- Haupteingang befindet sich in Zone 30
- Gemeinsamer Geh- Radweg im Zweirichtungsverkehr unmittelbar vor Haupteingang
- Haupteingang in Sackgasse und somit kein Durchgangsverkehr
- **Fazit:** Objektiv sichere Situation

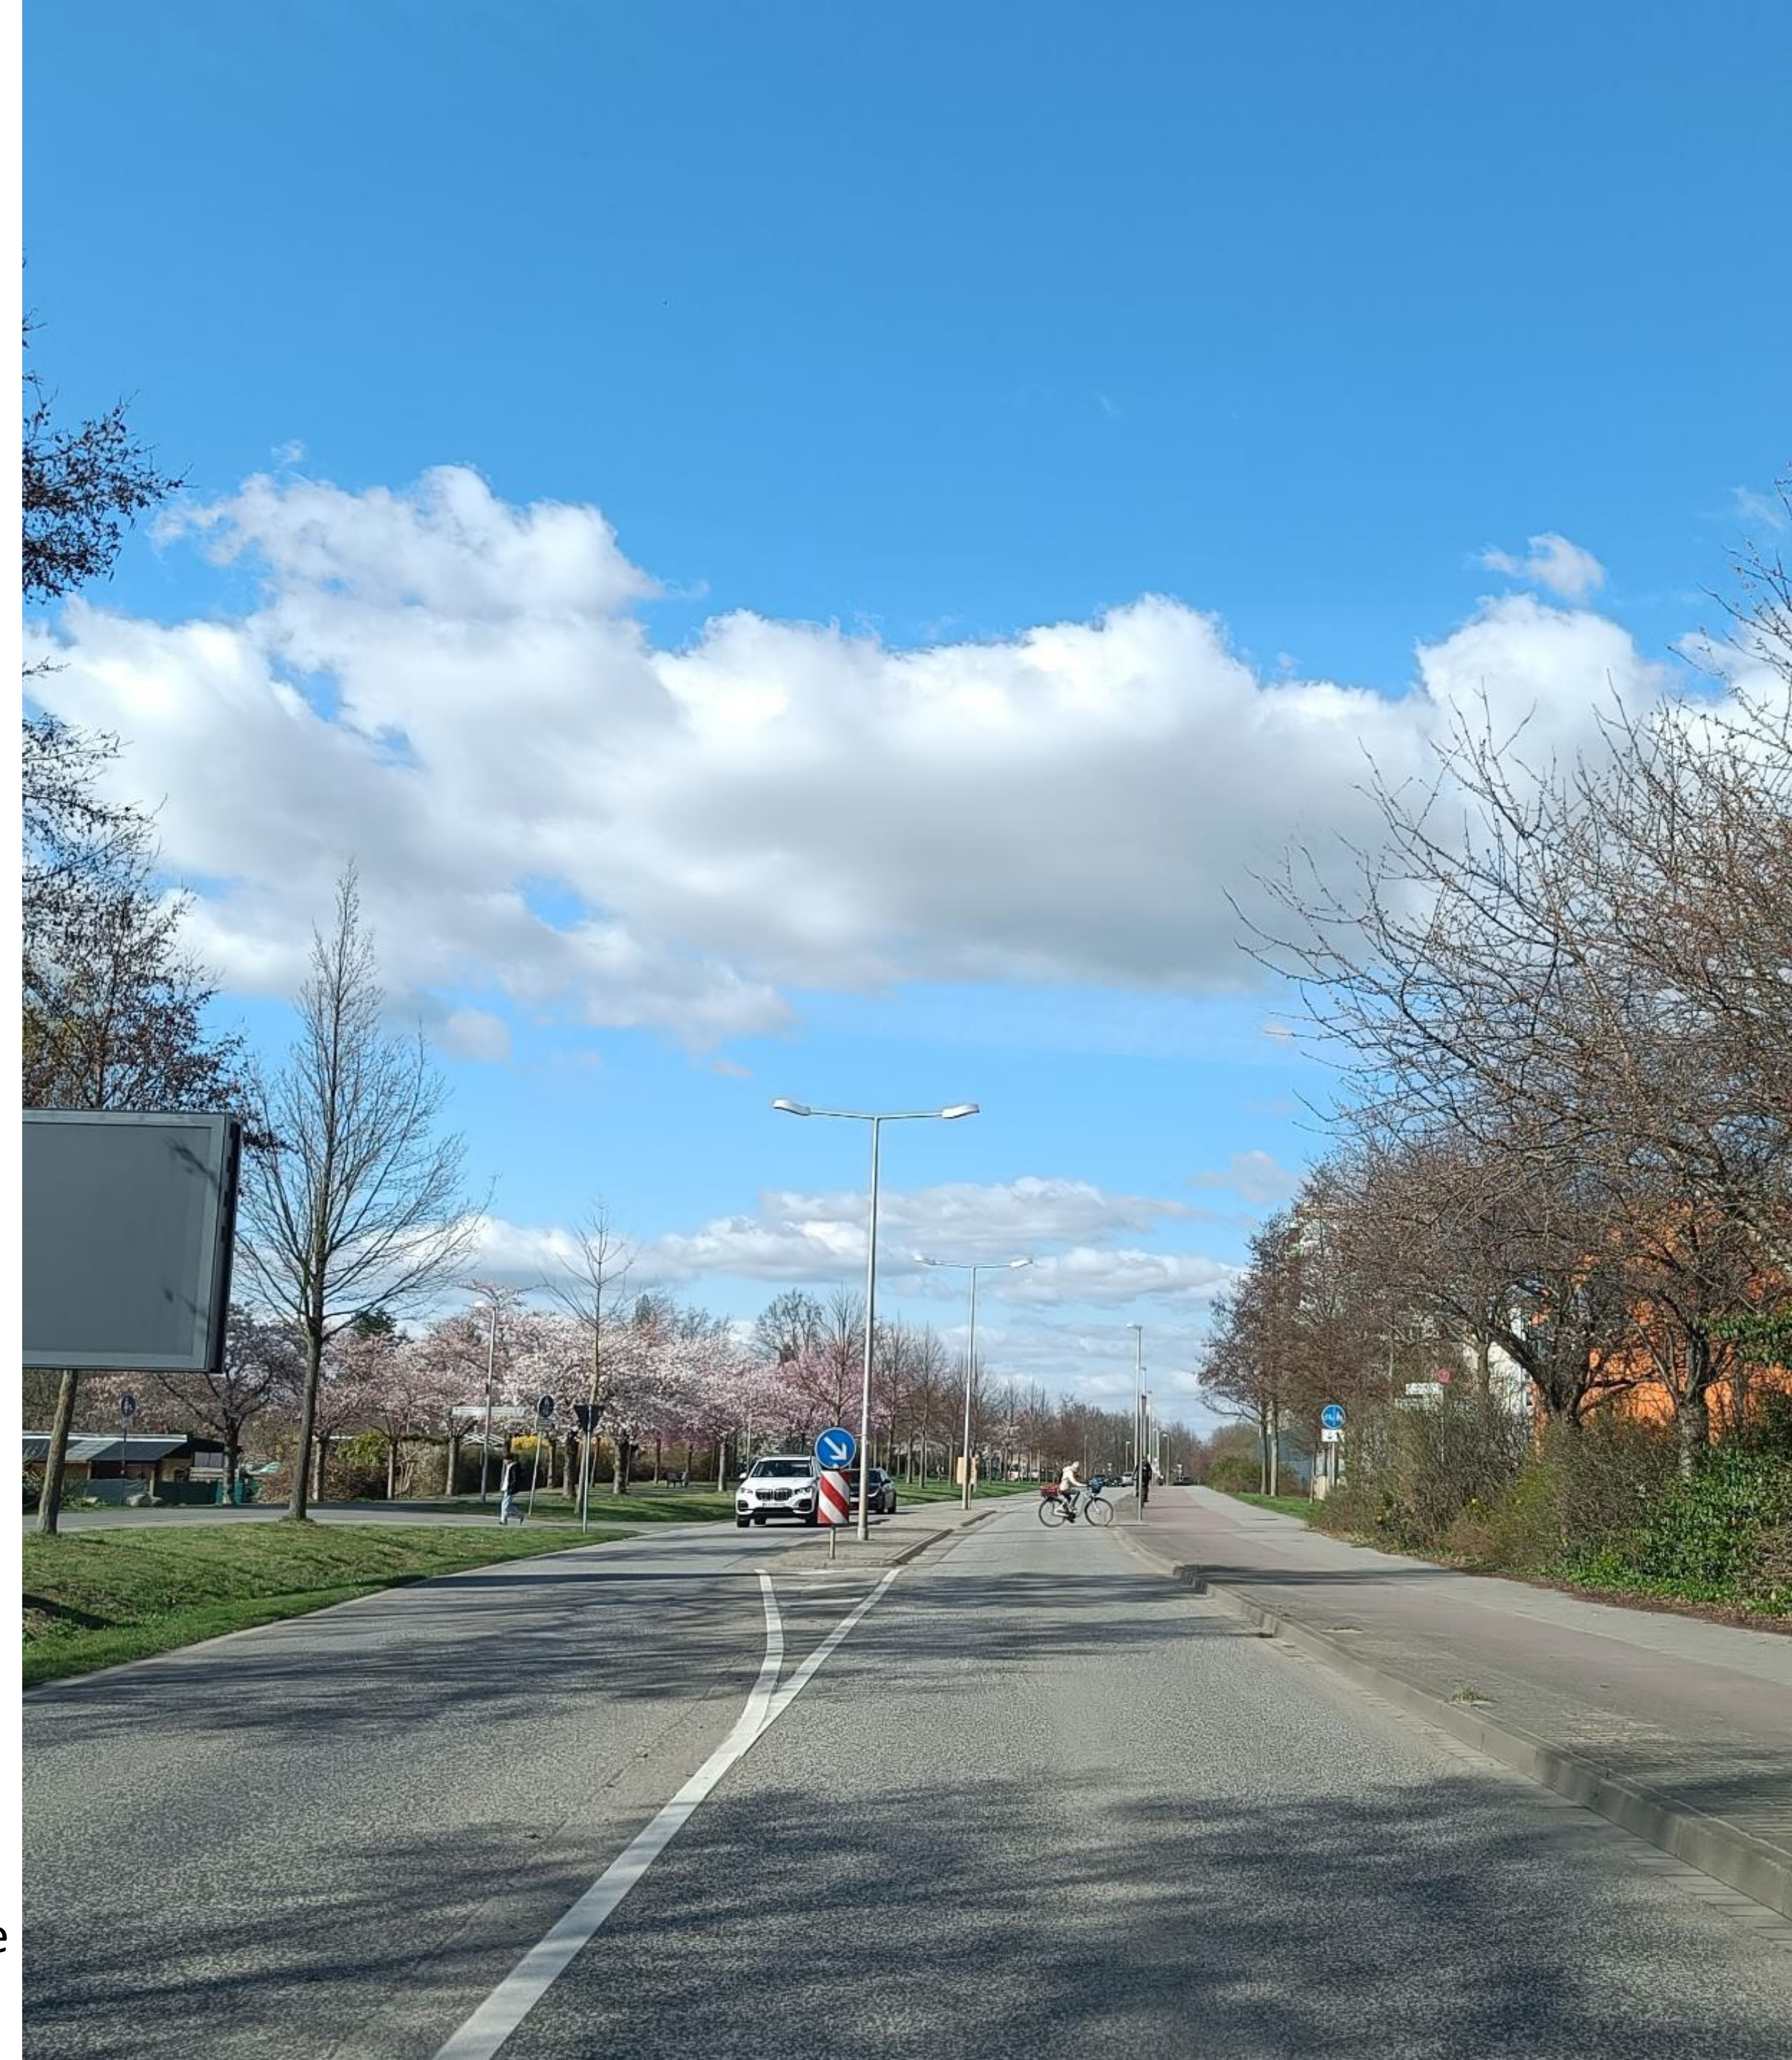
Pappelallee

- Getrennter Geh- Radweg im Zweirichtungsverkehr auf Ostseite zwischen Kreisverkehr und Geraer Straße
- Gemeinsamer Geh- Radweg im Zweirichtungsverkehr auf Westseite
- Gut sicht- und nutzbare Querungsmöglichkeit
- Eindeutige Beschilderung
- Sträucher auf Ostseite könnten reduziert werden
- **Fazit:** Objektiv sichere Situation

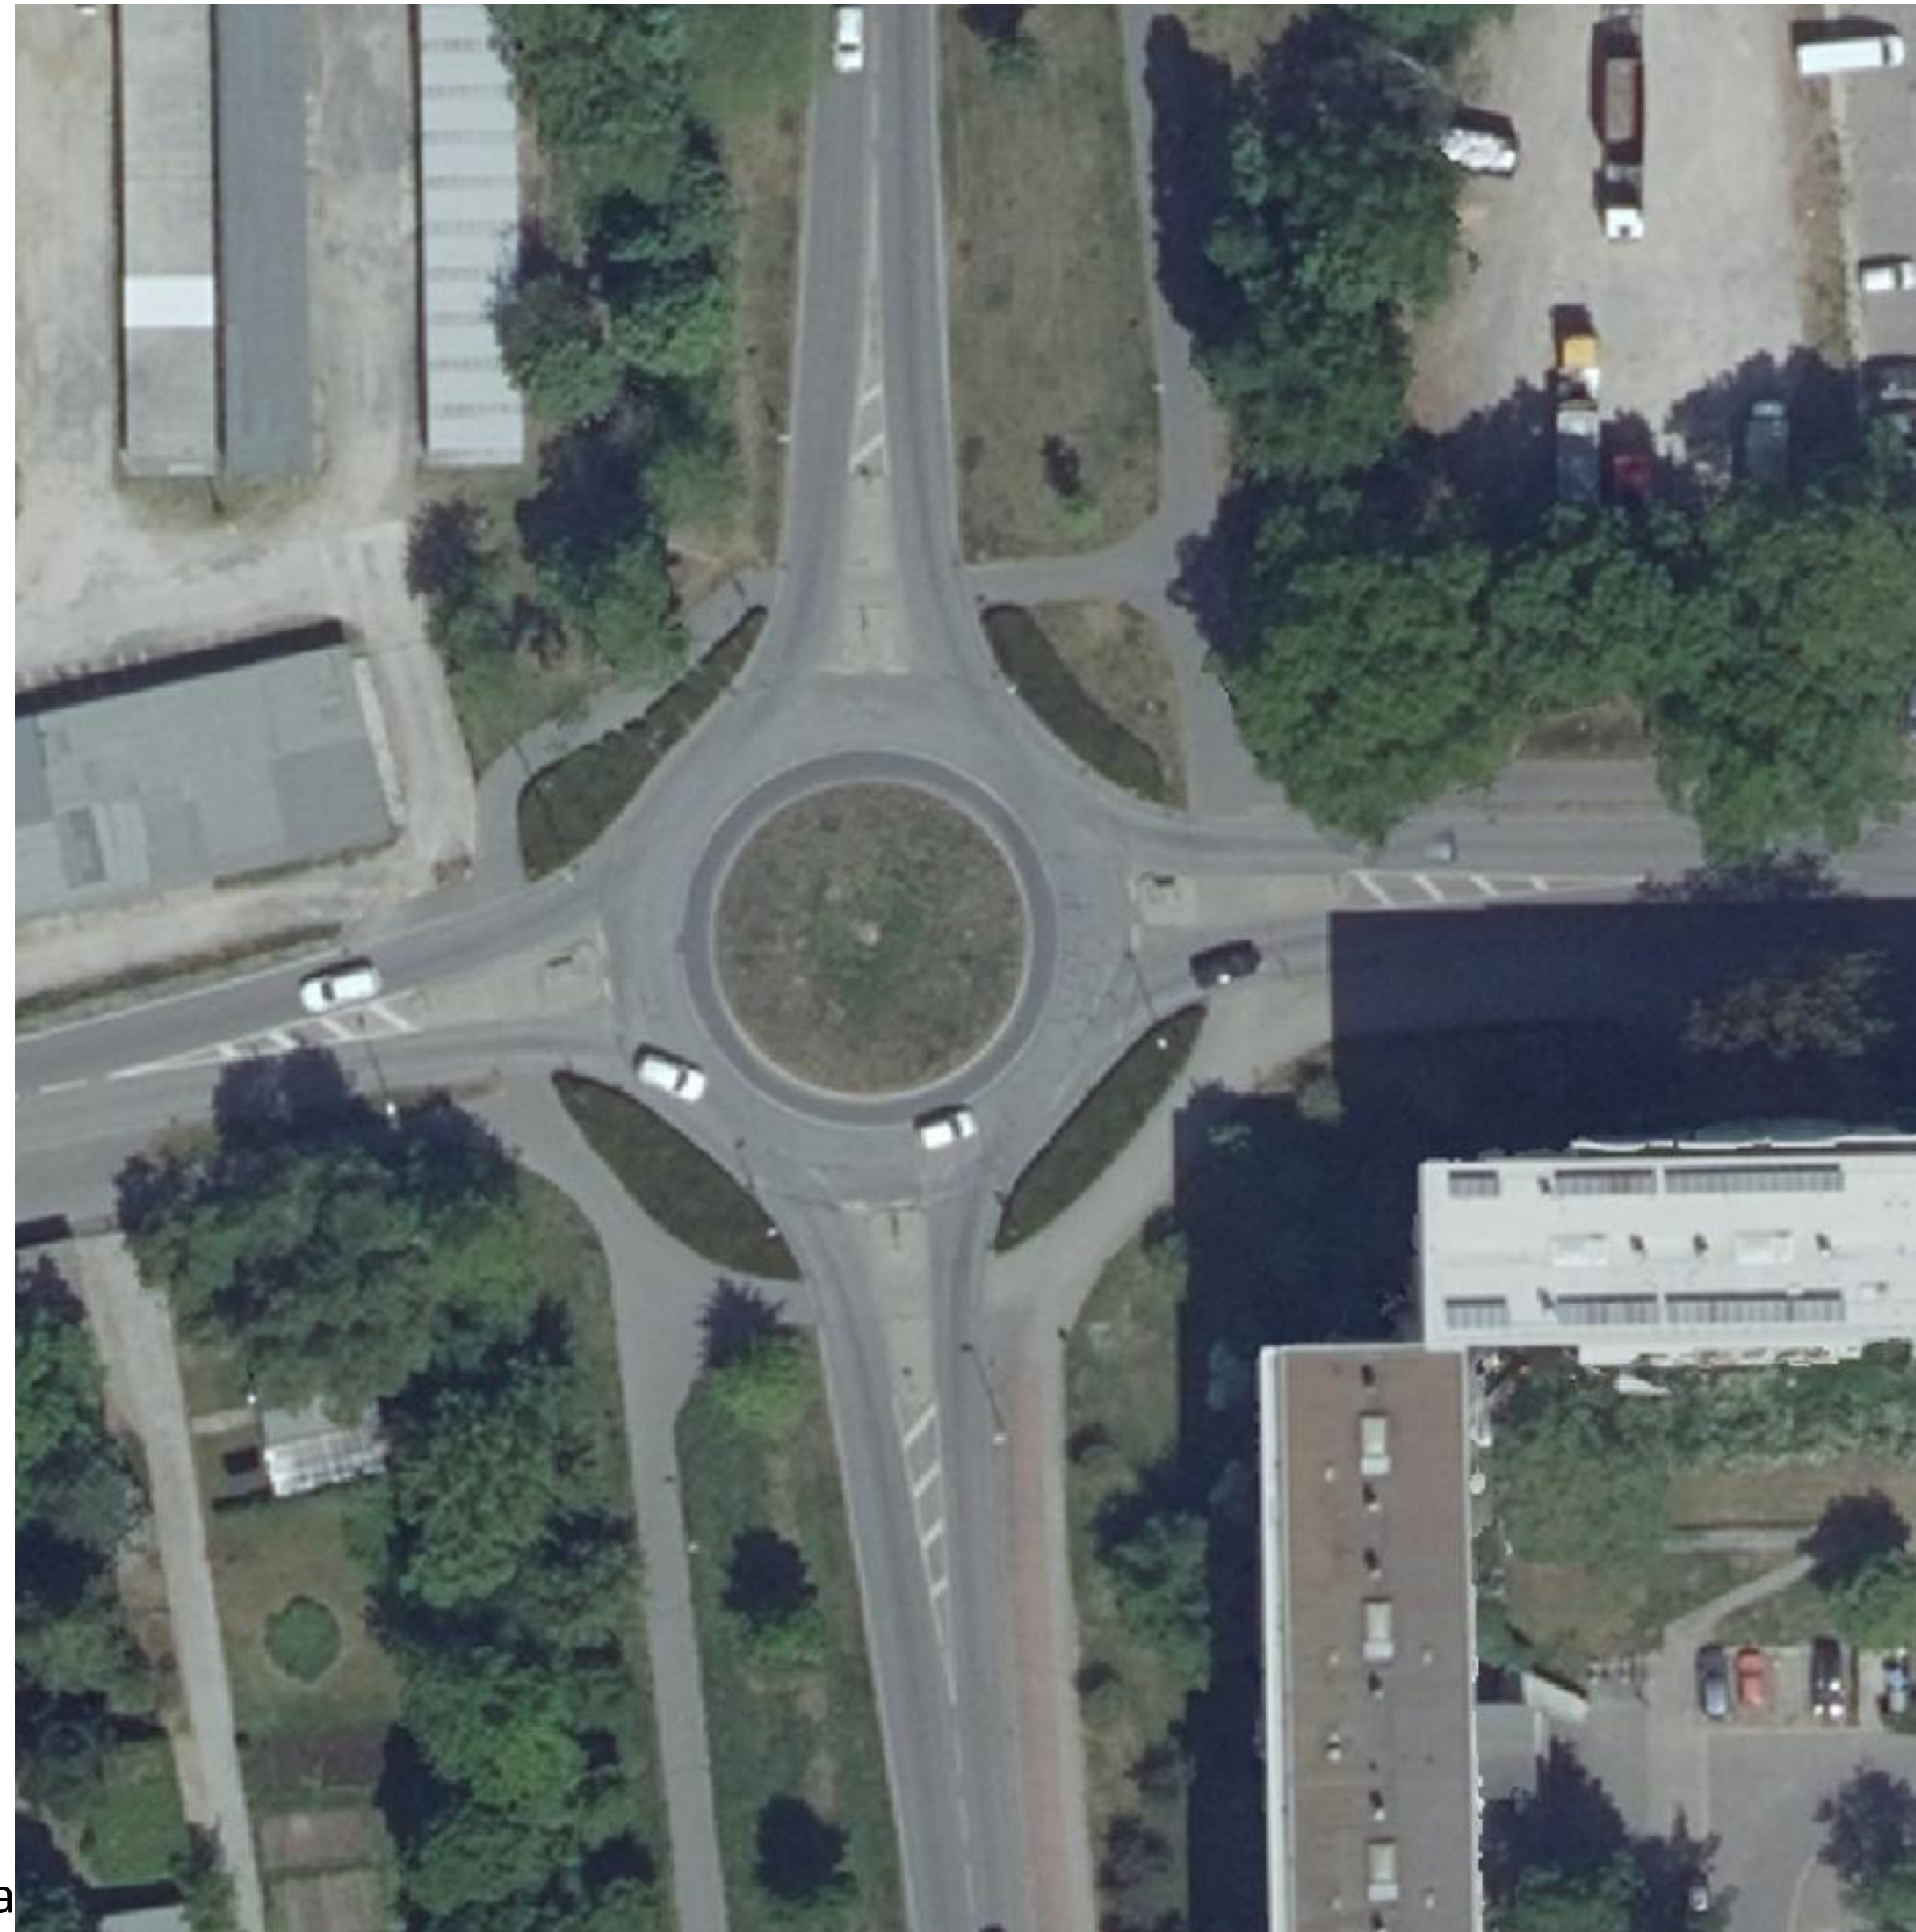
- Sichere und klare Führung des Geh-
Radverkehrs am Kreisverkehr
- An allen Zu- Abfahrten Querungsinseln
- Gute Beleuchtung
- Eindeutige Beschilderung, wird jedoch
subjektiv als unsicher wahrgenommen.
- **Fazit:** Verbesserungspotential vorhanden,
z.B. Fußgängerüberweg

- Verbesserung der subjektiv wahrgenommenen Unsicherheit am Kreisverkehr (z. B. durch Fußgängerüberweg)
 - Wird innerhalb der Verwaltung angestrebt/geplant
 - Nur langfristig möglich, da bauliche Anpassungen notwendig sind
- Potentieller Verkehrsversuch zur Verbesserung der Radverkehrsinfrastruktur wird angestrebt mit gleichzeitiger Geschwindigkeitsreduzierung auf 30 km/h

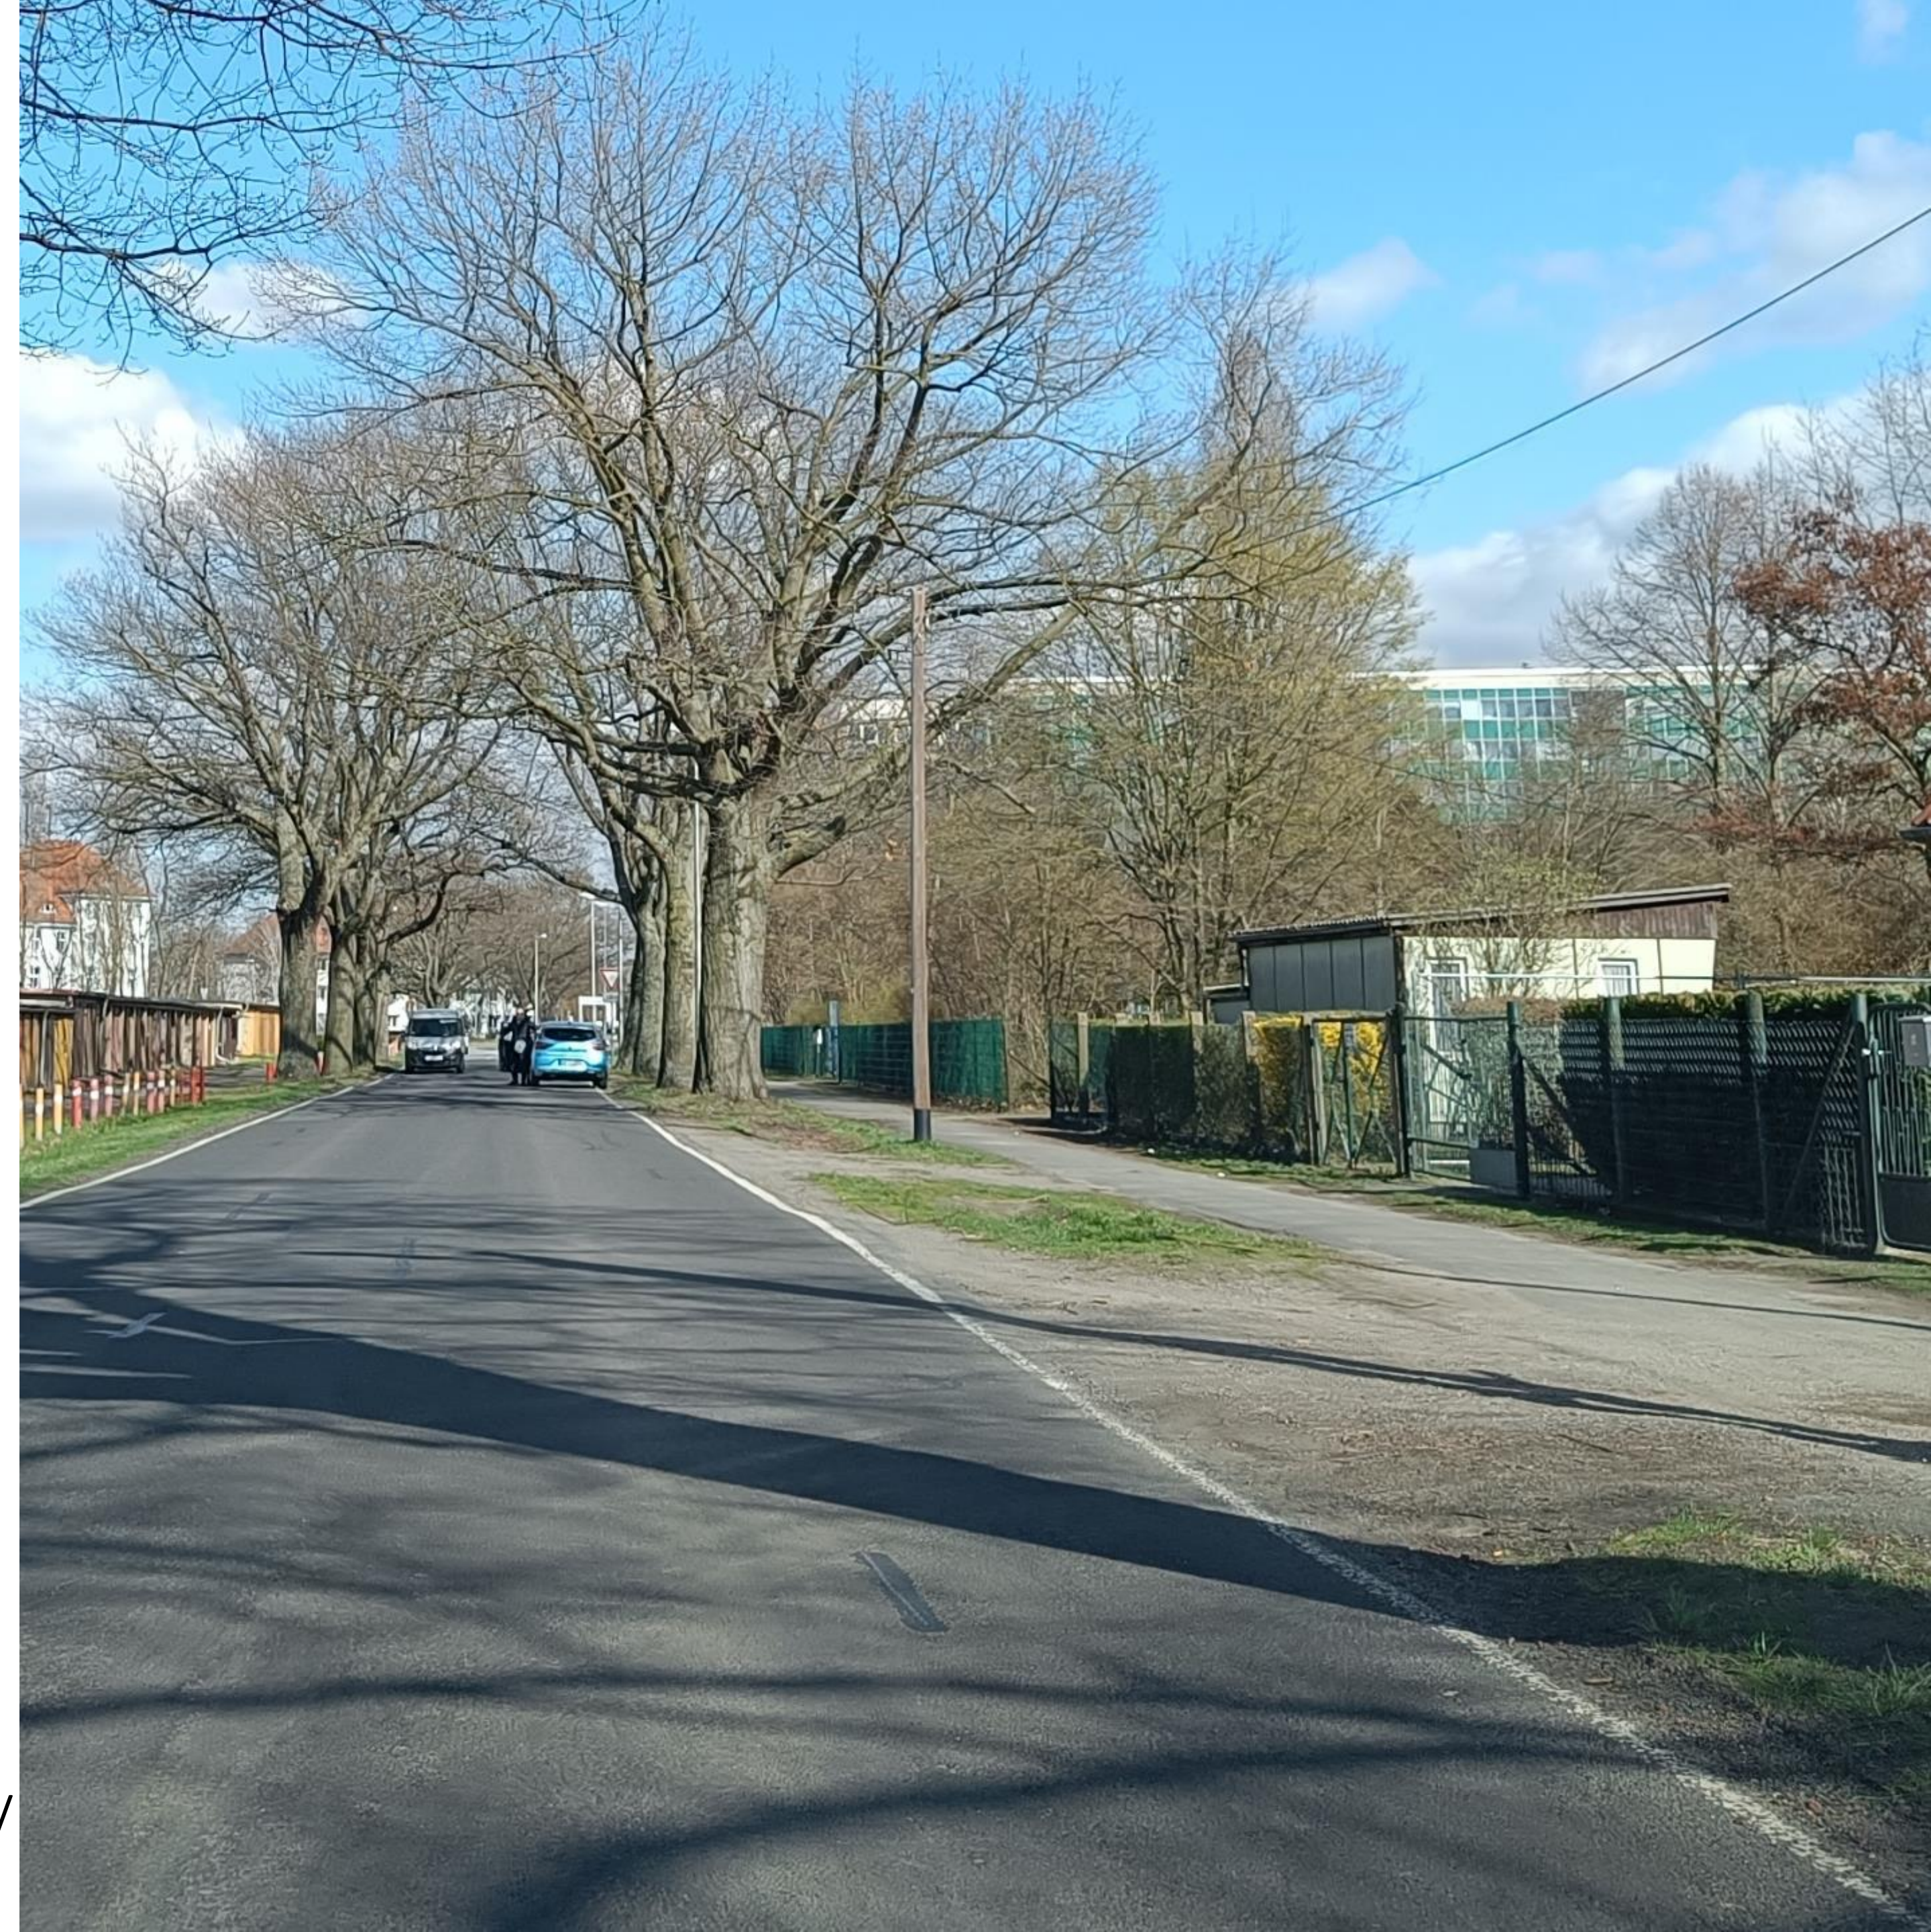
Haupteingang PZNU

- Vorhandener Gehweg
- Geringeres Verkehrsaufkommen
- Sicherer Übergang am Kreisverkehr möglich
- **Fazit:** Objektiv sichere Situation

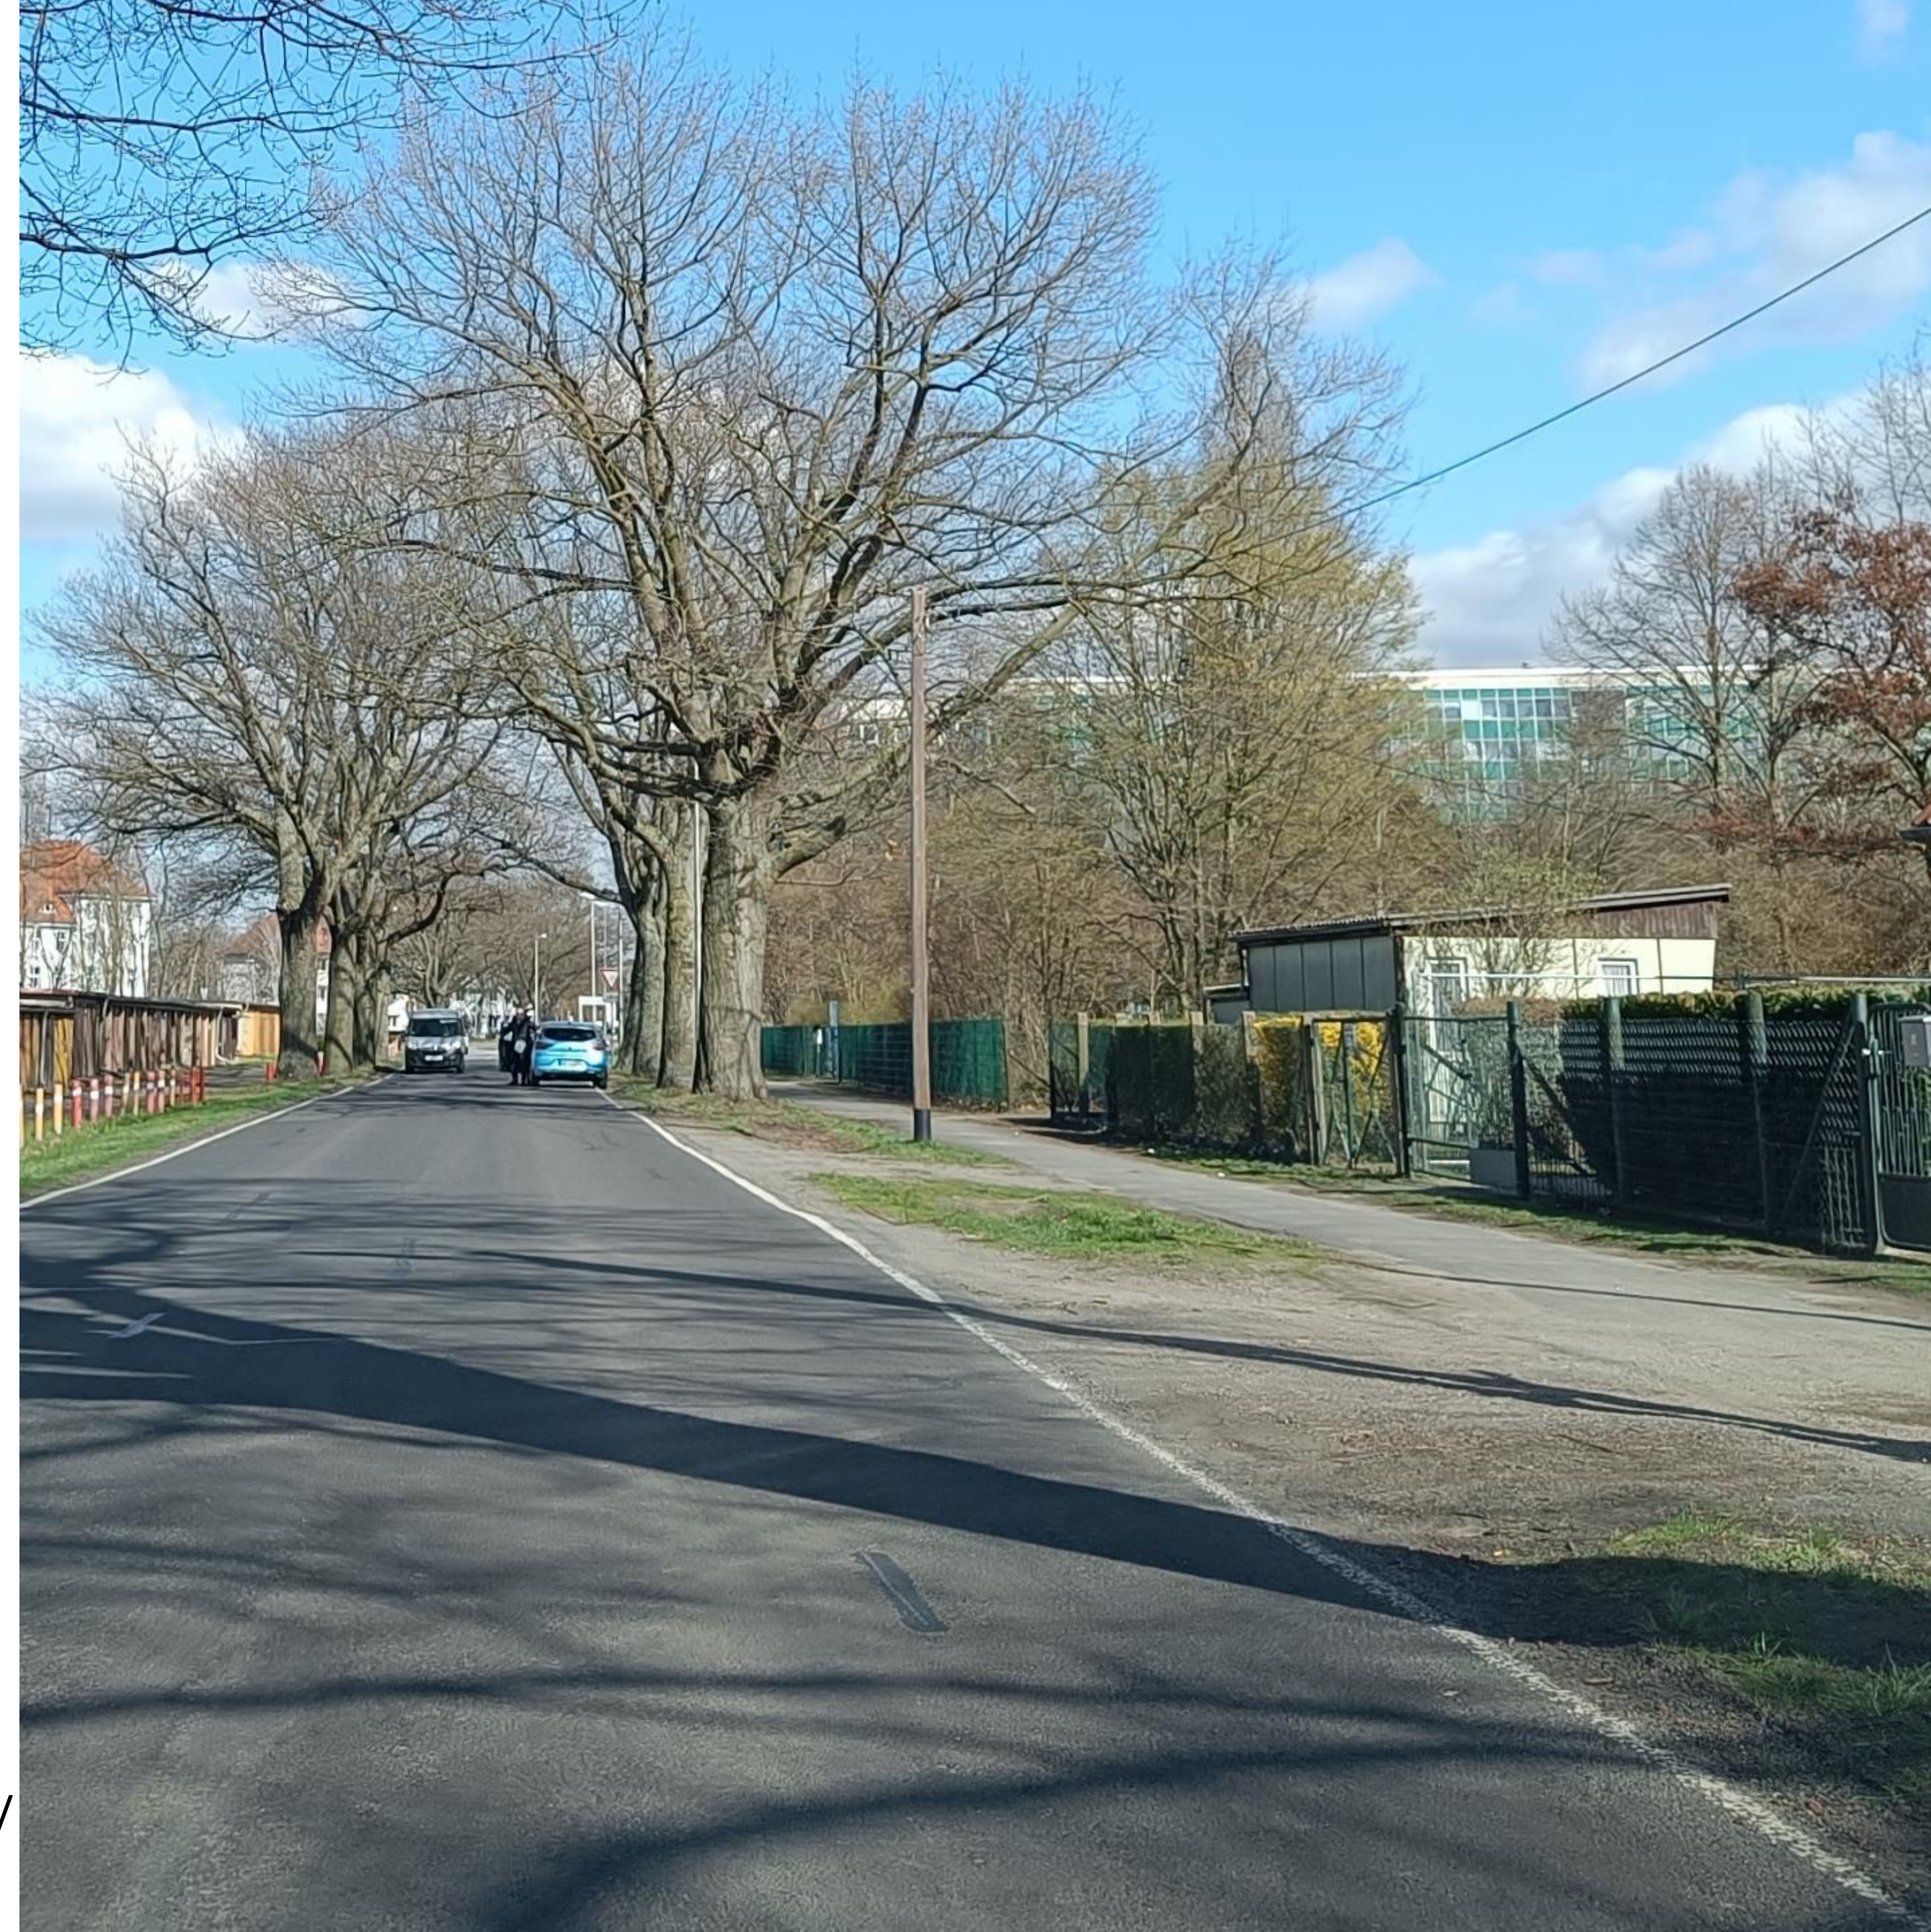
Ausblick Haupteingang PZNU

- Aktuell Prüfung Verkehrsversuch Schutzstreifen für Radverkehr mit einspuriger Restfahrbahn
- Im Zuge des Versuches Einrichtung 30 km/h
- somit perspektivisch deutliche Verbesserungen für den Fuß- und Radverkehr möglich

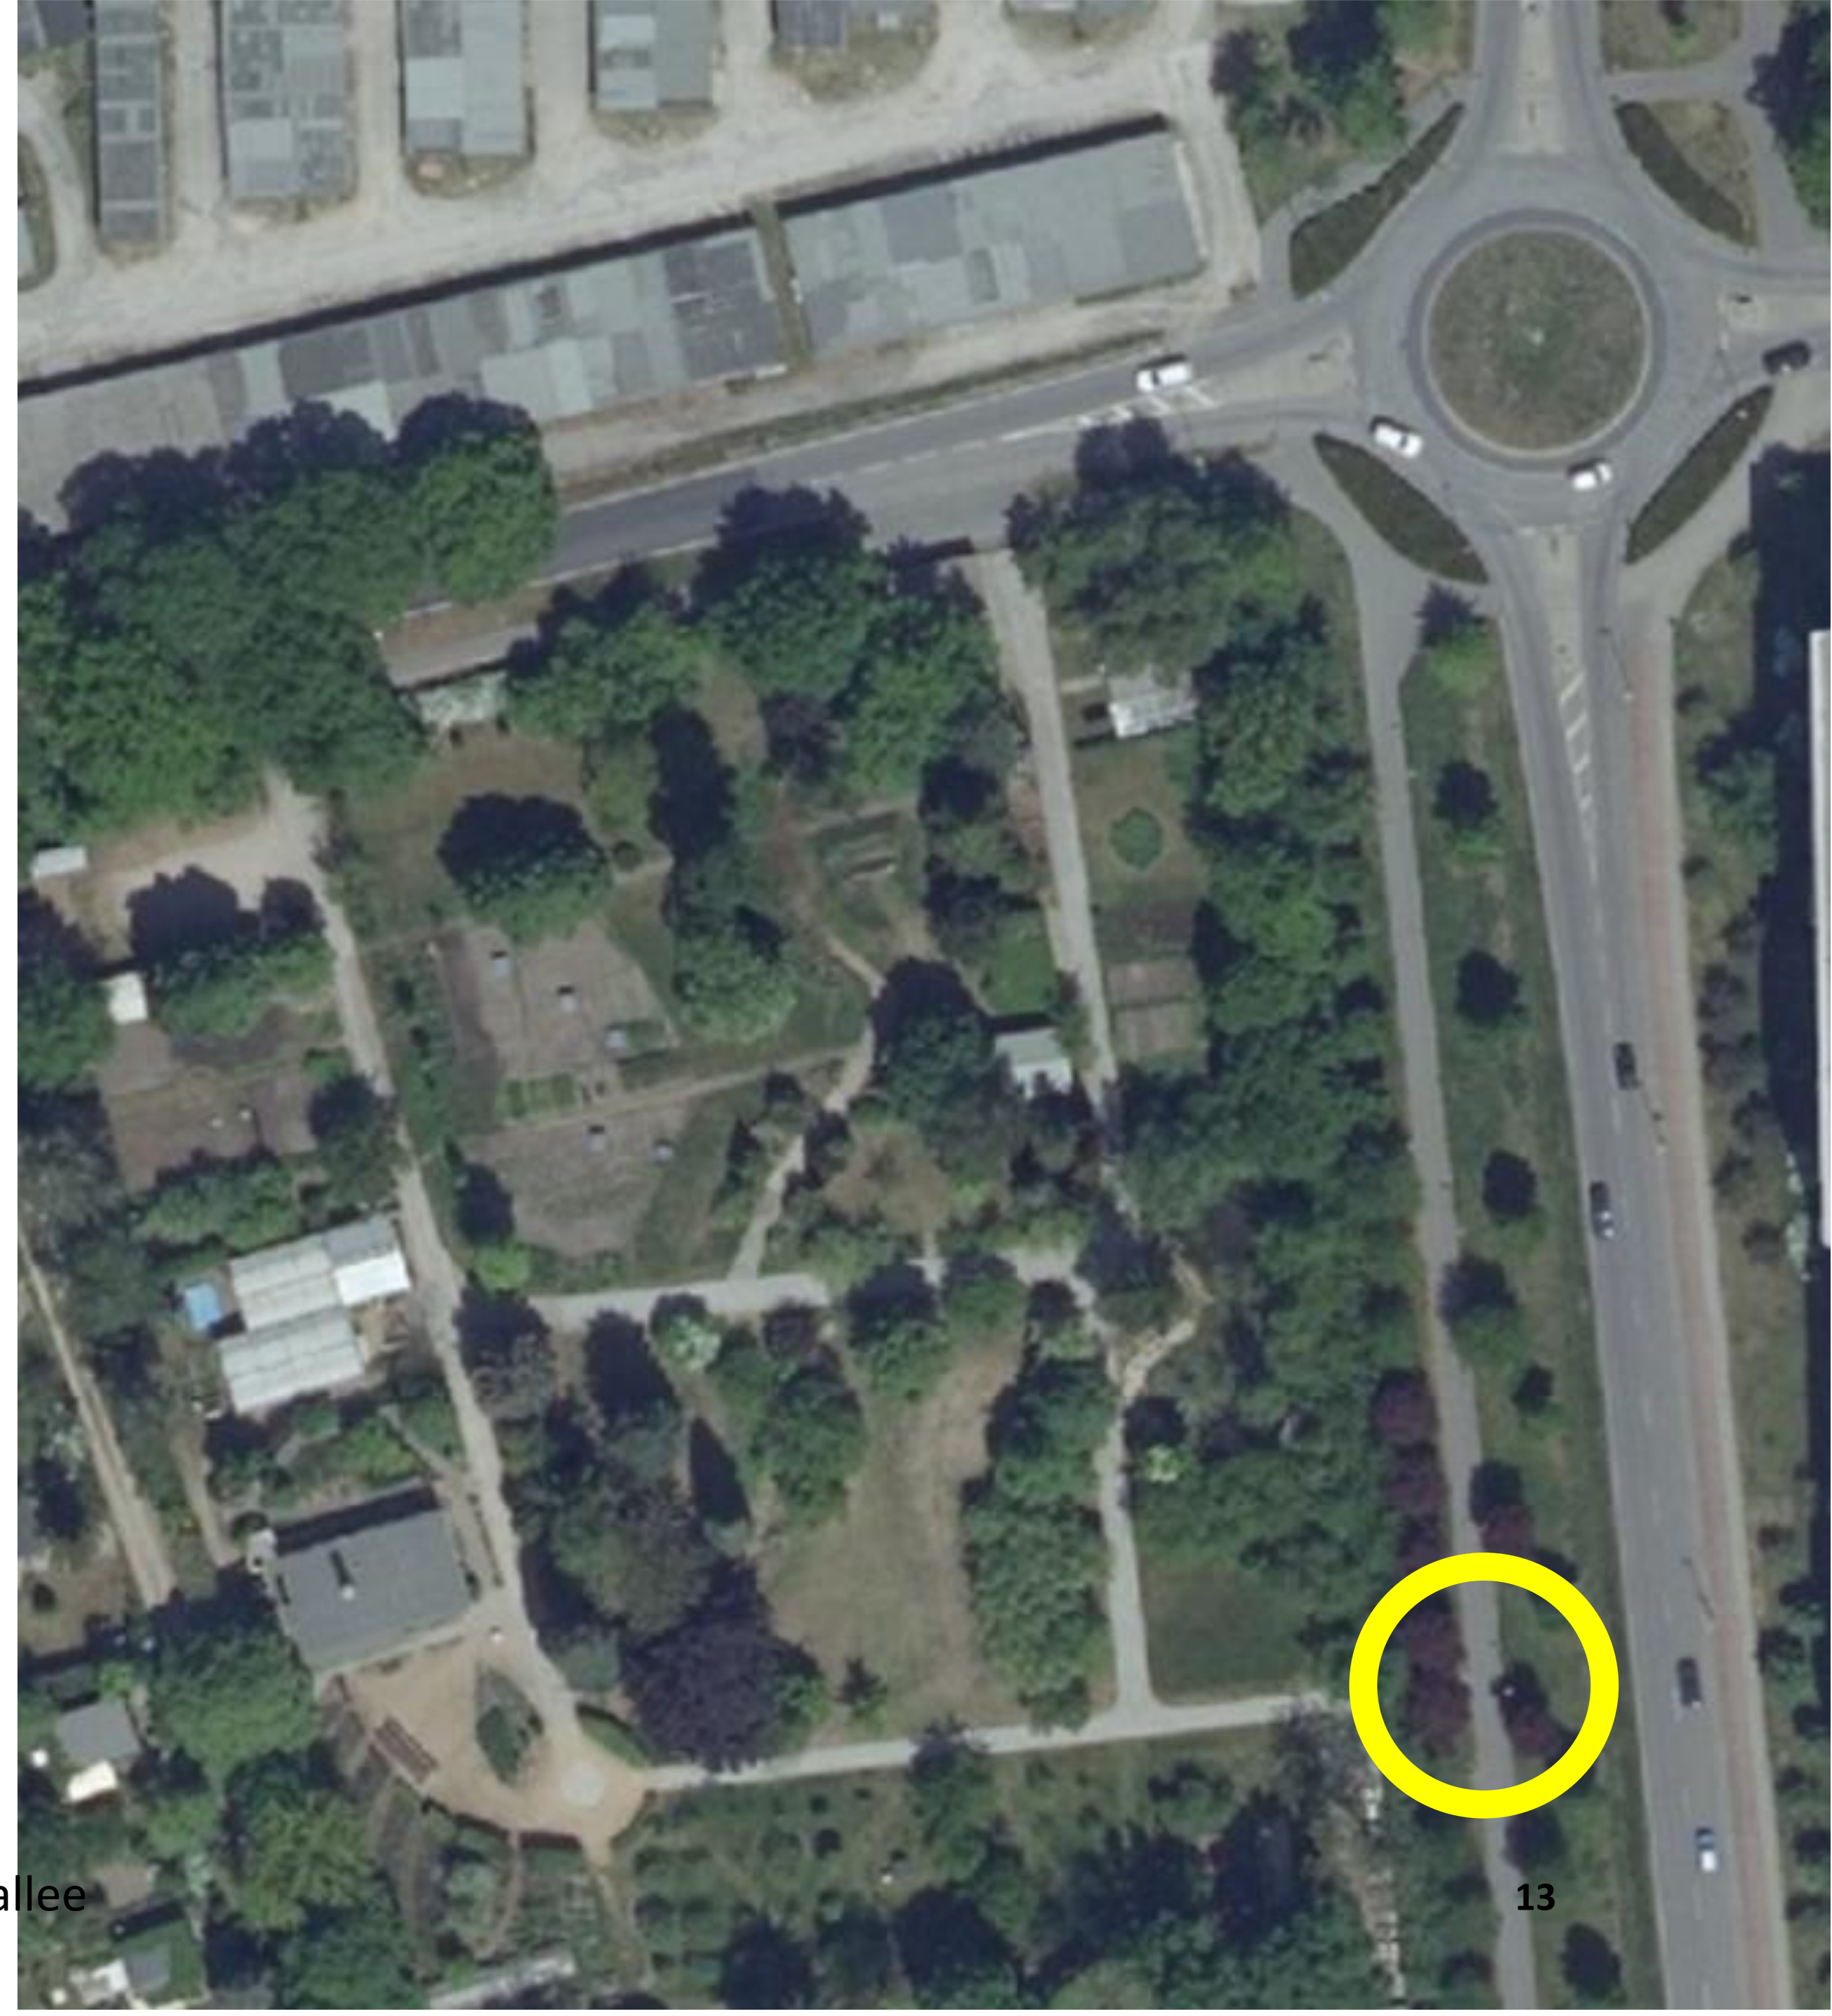
Nebeneingang PZNU

- Gemeinsamer Geh- Radweg im Zweirichtungsverkehr auf Westseite
- Sichere Trennung zur Fahrbahn
- Eingang nicht barrierefrei
- Sichere Übergang am Kreisverkehr bzw. Querungsinsel möglich
- **Fazit:** Objektiv sichere Situation
