# Stadtverwaltung Cottbus/Chóšebuz

„Vom Gewässergüte- zum Mengenproblem – Herausforderungen für Cottbus/Chóšebuz“

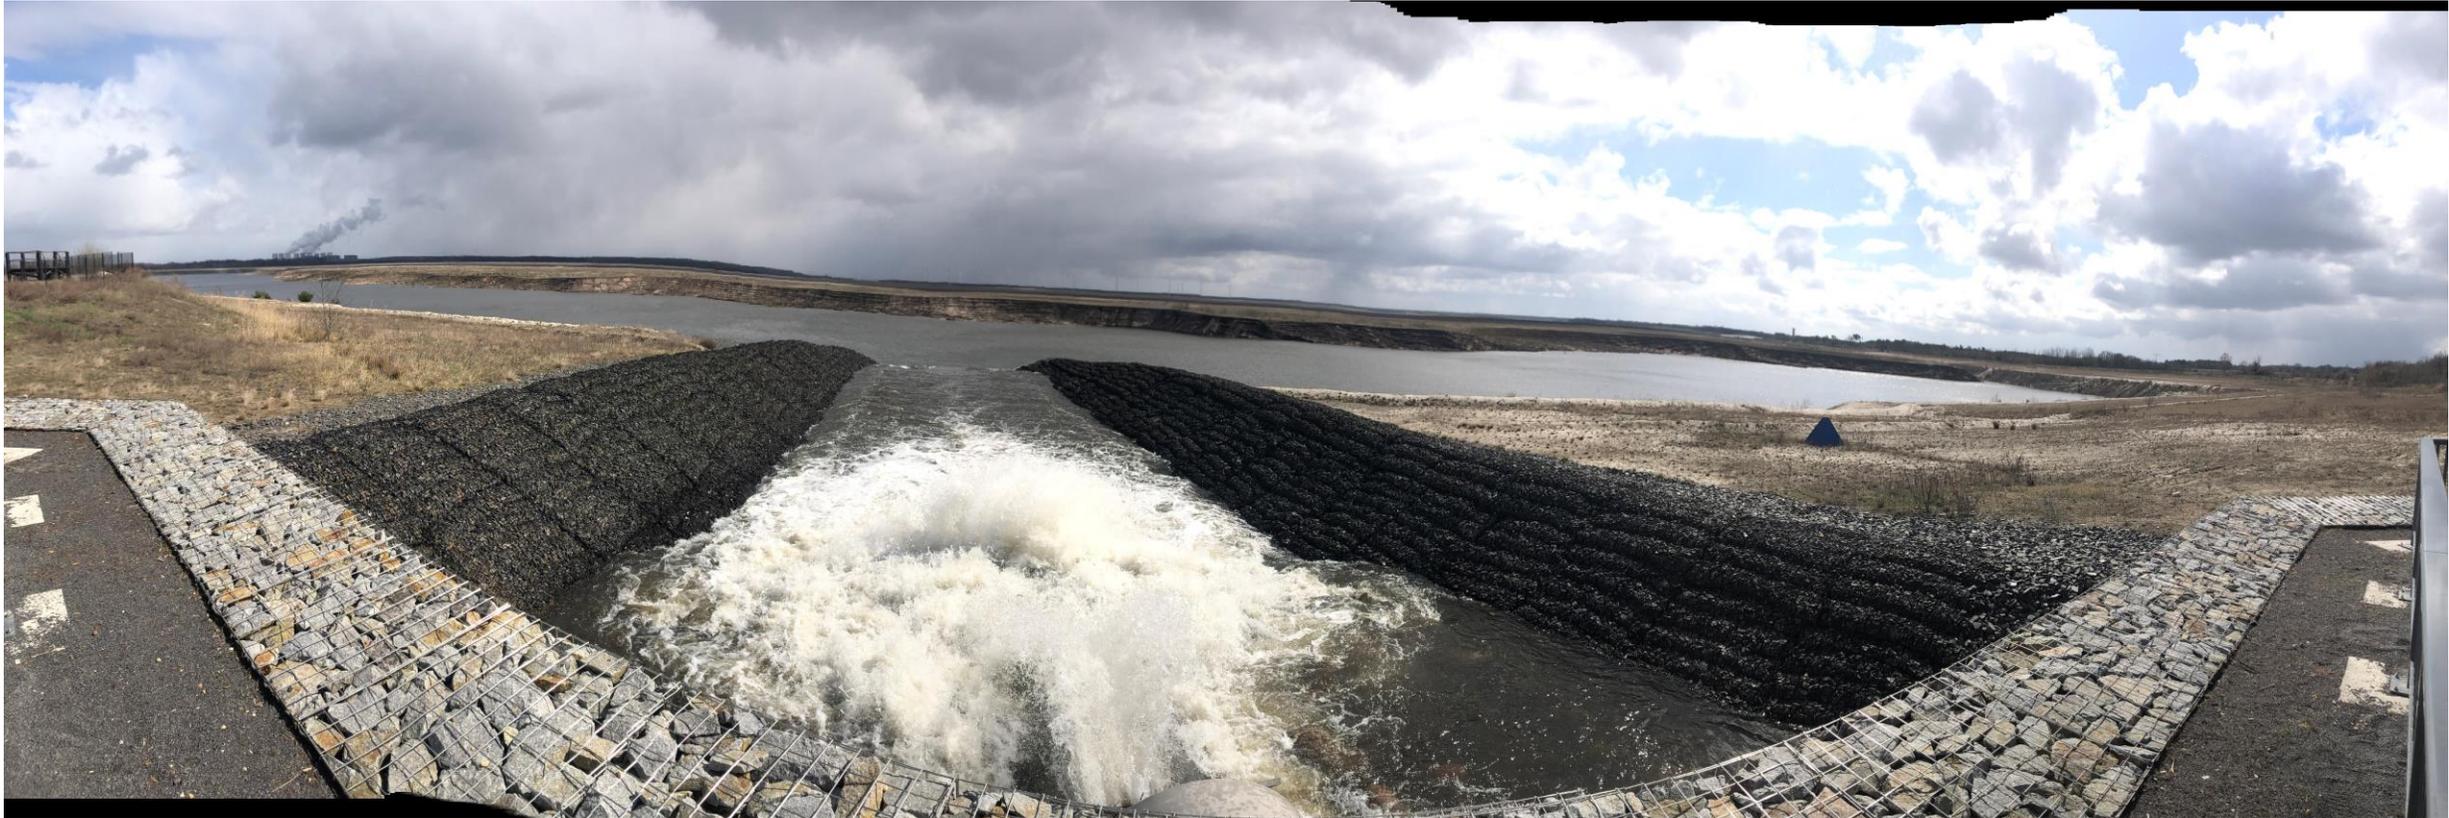
Foto: S. Böttcher; Panorama- Flutung Cottbuser Ostsee,  
2m<sup>3</sup>/s, 07.04.2021

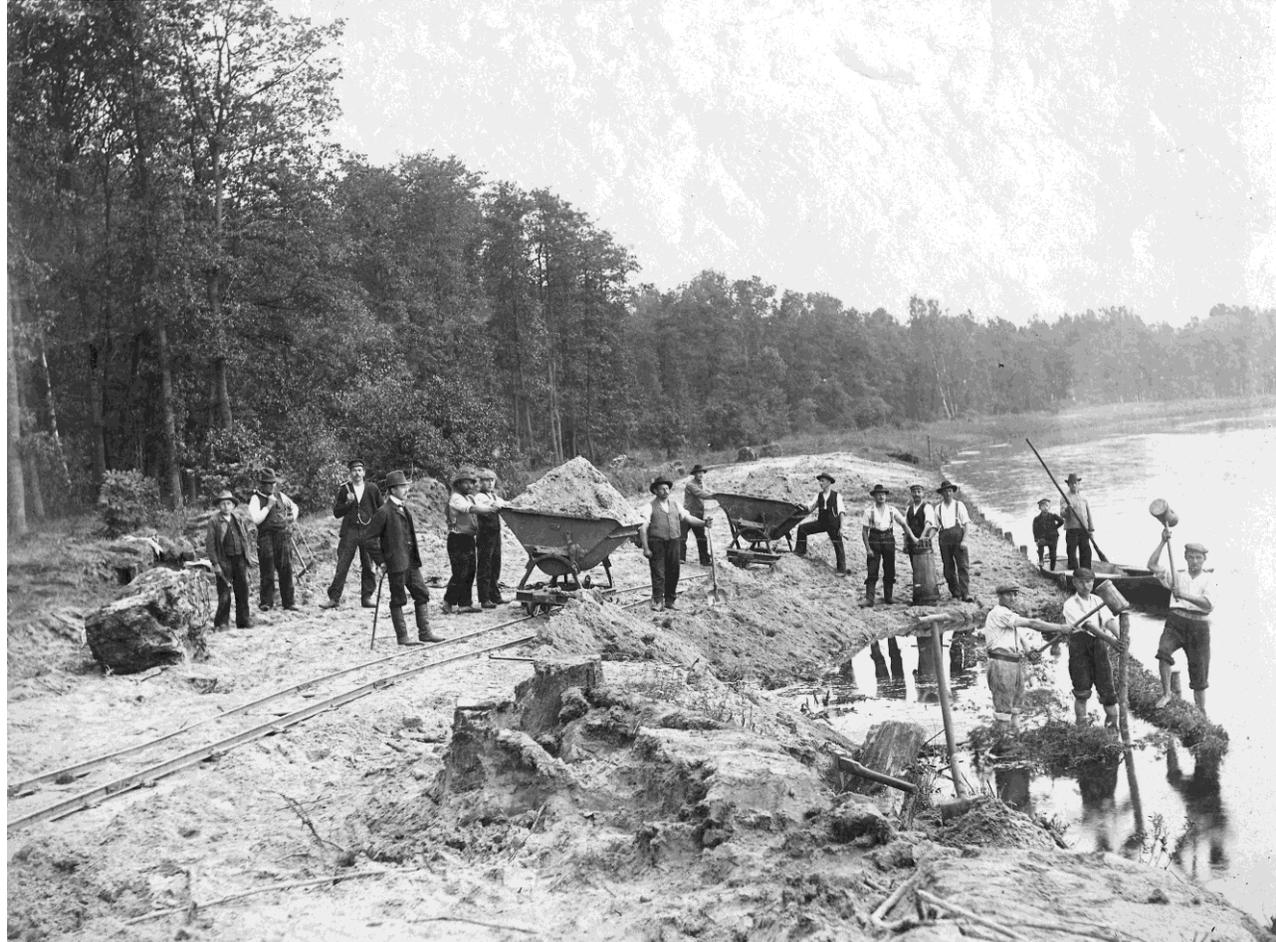
Quelle: Stadtarchiv Cottbus/Chóšebuz, Begradigung der Spree ab 1910

- Zur Eindämmung der wild dahinfließenden Spree im Stadtgebiet in Verbindung mit der Melioration und dem Bau von Hochwasserumflutern und ...
- Zur Regulierung der Spreeufer erfolgte ab 1910 der Bau von Dämmen und Uferbefestigungen

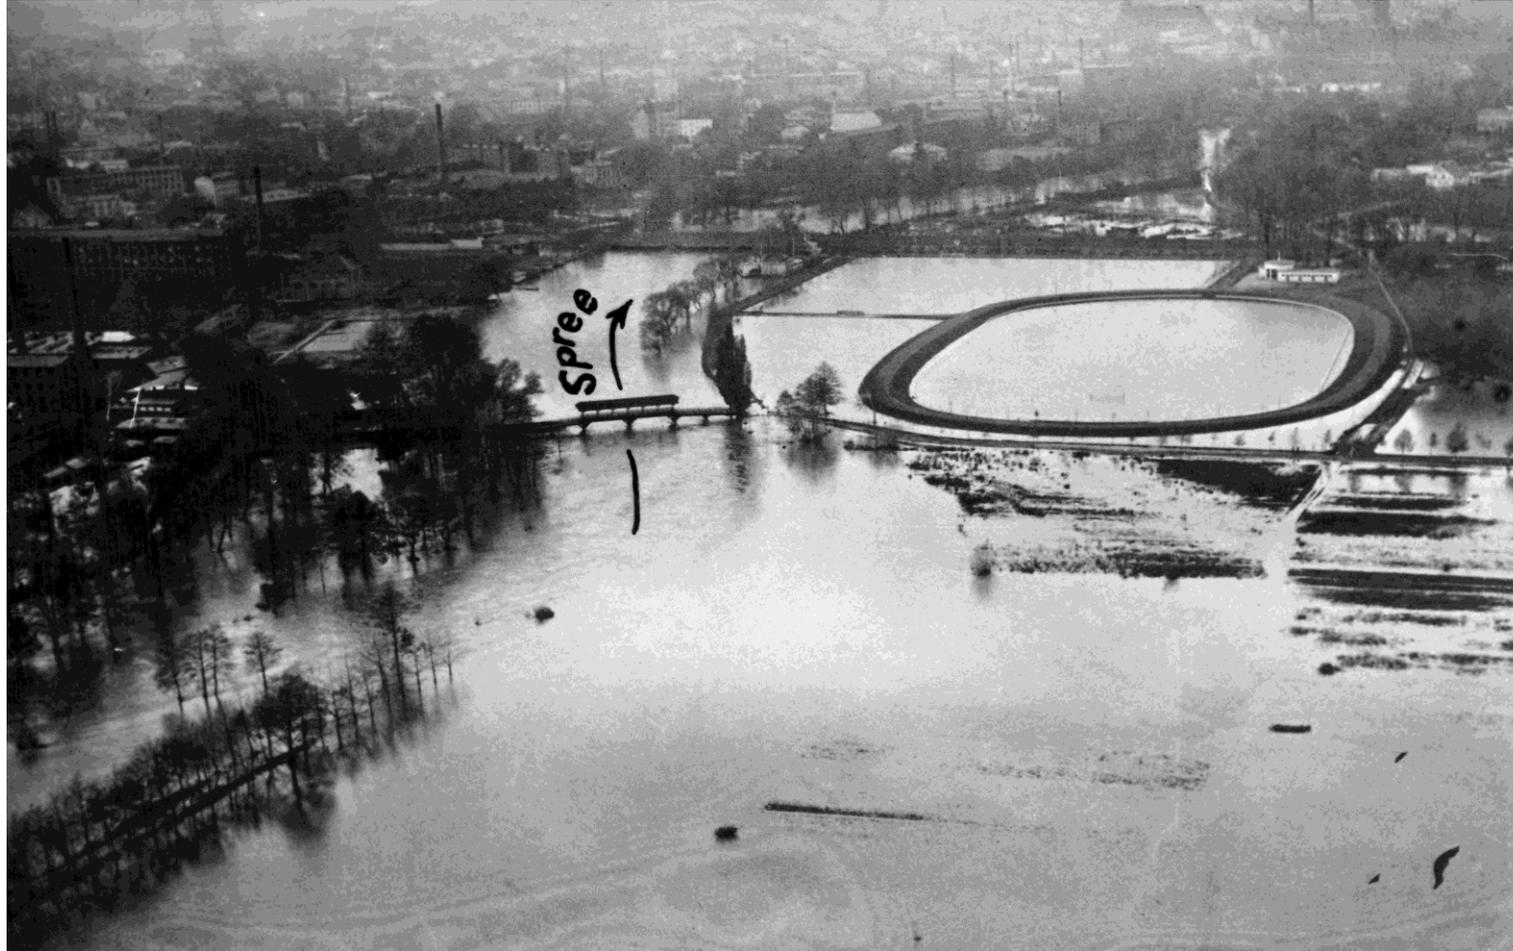
Quelle: Stadtarchiv Cottbus/Chóšebuz, Spreehochwasser Höhe  
Energiestadion 1930

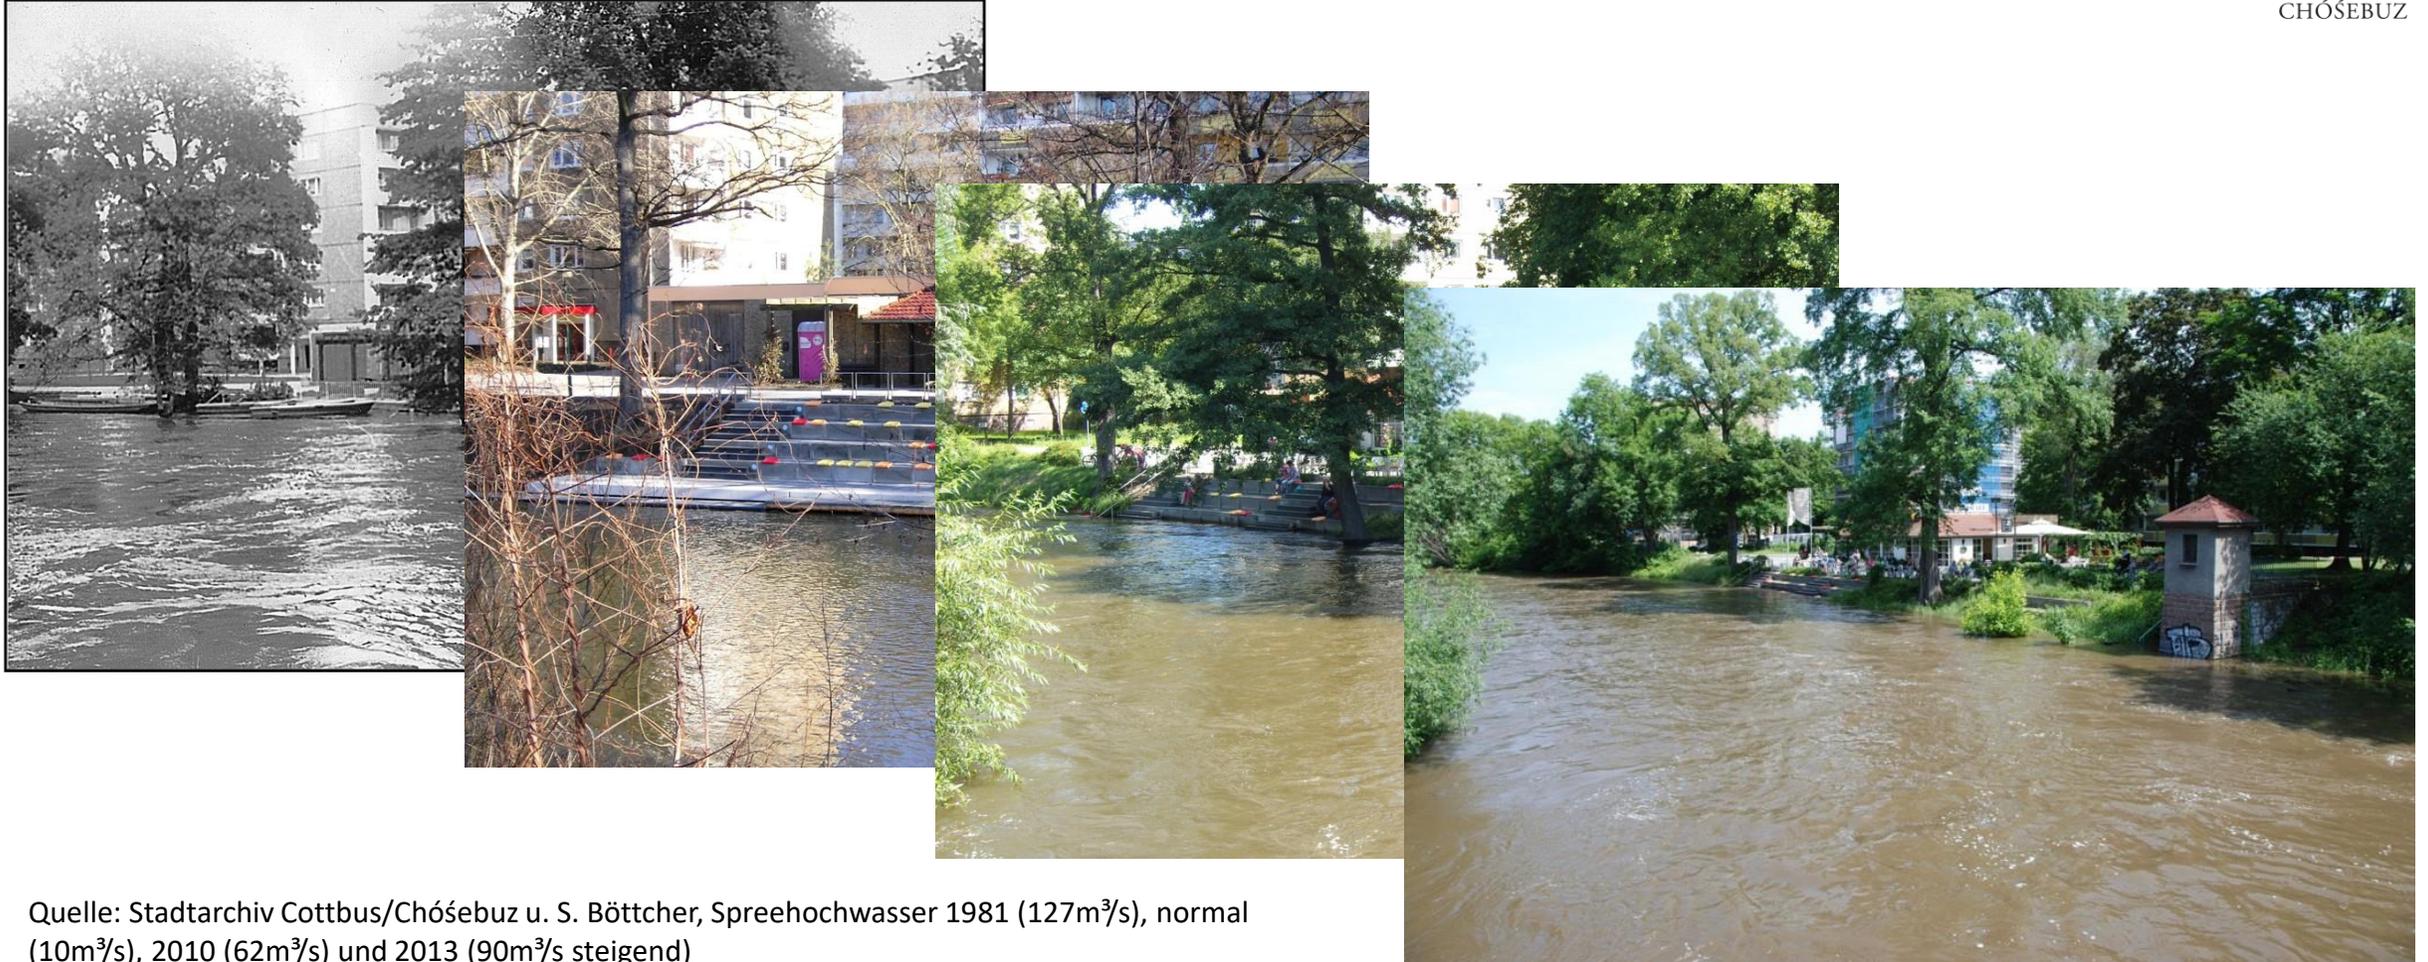
Quelle: Stadtarchiv Cottbus/Chósebuž u. S. Böttcher, Spreehochwasser 1981 (127m<sup>3</sup>/s), normal (10m<sup>3</sup>/s), 2010 (62m<sup>3</sup>/s) und 2013 (90m<sup>3</sup>/s steigend)

- **Bau der Talsperre Spremberg 1958-1965**
- Trotzdem gab es weitere Hochwasserereignisse 1981, 2010 und 2013
- Aber auch extreme Trockenjahre 2002-2003 (Wasserknappheit in der Talsperre)

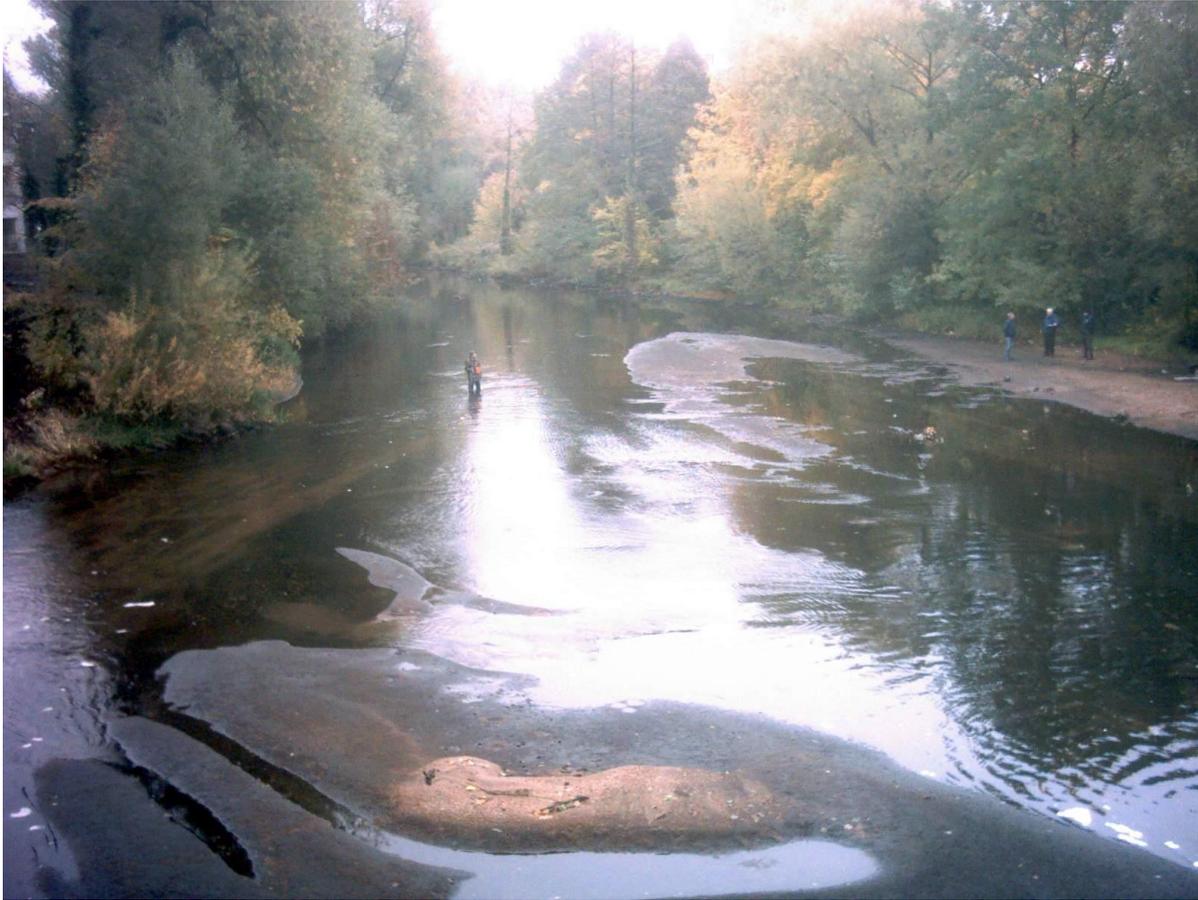
Foto: Fachbereich Umwelt und Natur, Niedrigwasser Spree, unterhalb Großes Spreeweher 2003

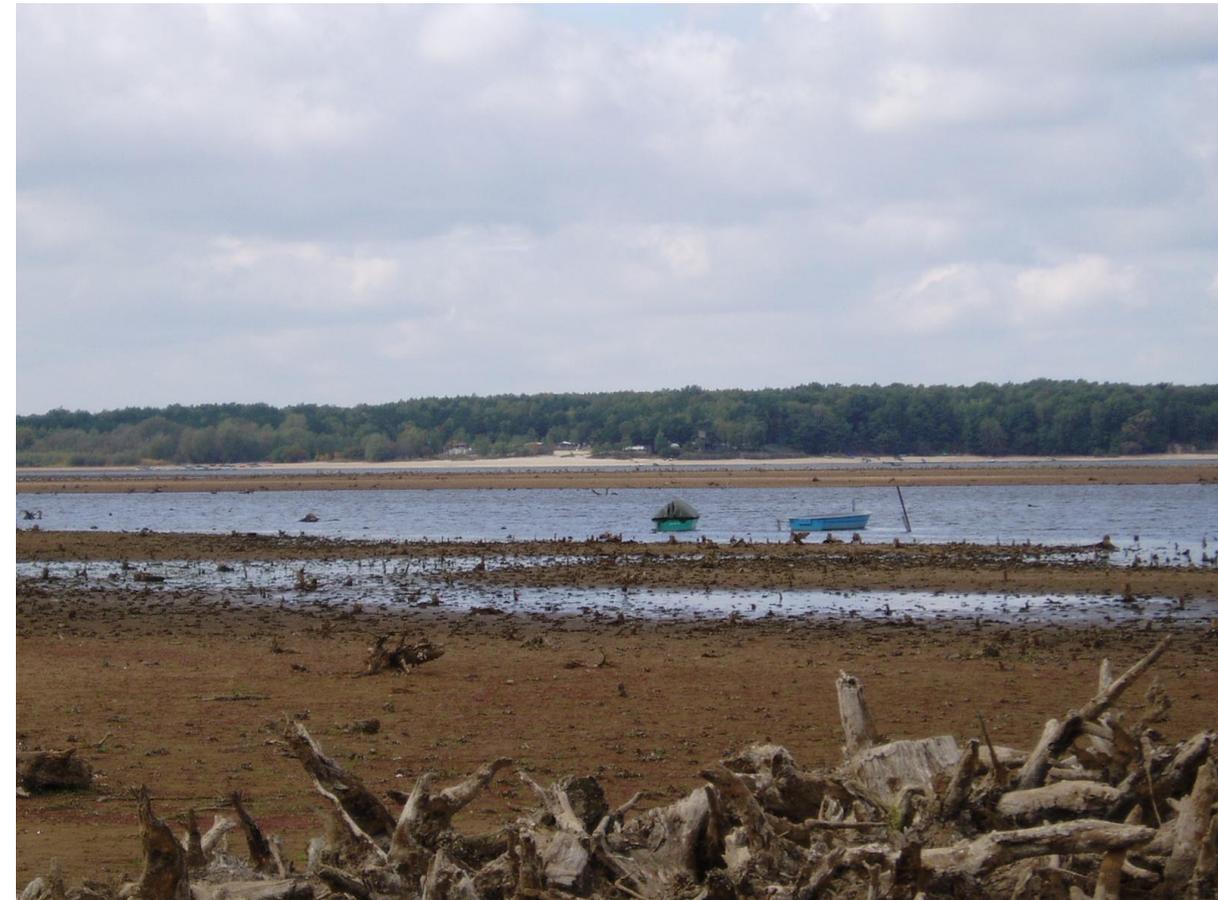
Foto: Bergner, Niedrigwasser Talsperre Spremberg 2003

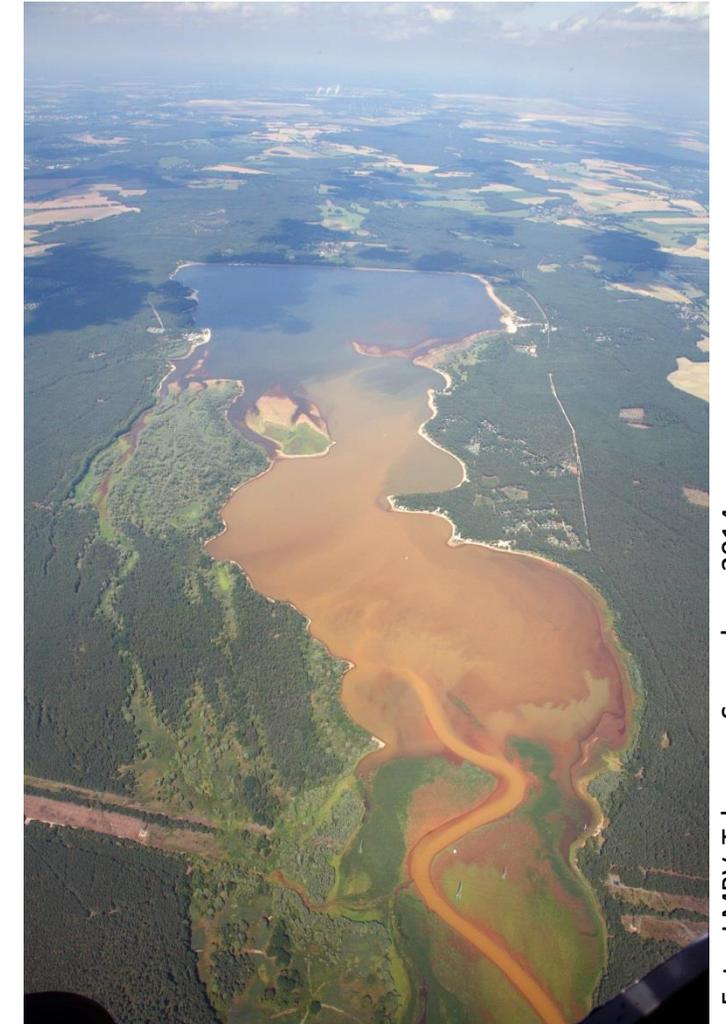
Foto: LMBV, Talsperre Spremberg 2014

- bergbaubedingter Eisenockereintrag (Spreegebiet Südraum) im Sichtbarkeitsbereich (Braunfärbung)
- Die Vorsperre in Bülow als auch die Talsperre Spremberg fungieren als Schutzschild („Eisenfalle“) für die Stadt Cottbus/Chóšebuz
- **„Neue“ Herausforderung für die Stadt Cottbus/Chóšebuz**
- Stadtverwaltung beauftragt eigene Probennahme (06.03.-02.09.2013)
- Dazu kommt, dass eine Sanierung der Staumauer erforderlich ist (Hohlraum)
- Dabei muss die Staulamelle in der Talsperre von 92 üNHN auf 89 üNHN abgesenkt werden
  - berechtigte Sorge, dass Eisenocker aus der Talsperre (Starkregenereignisse, verringerter Absetzraum) in Richtung Cottbus/Chóšebuz und den Spreewald entweicht
  - direkter Eisenockerdurchbruch bei niedriger Wasserführung möglich

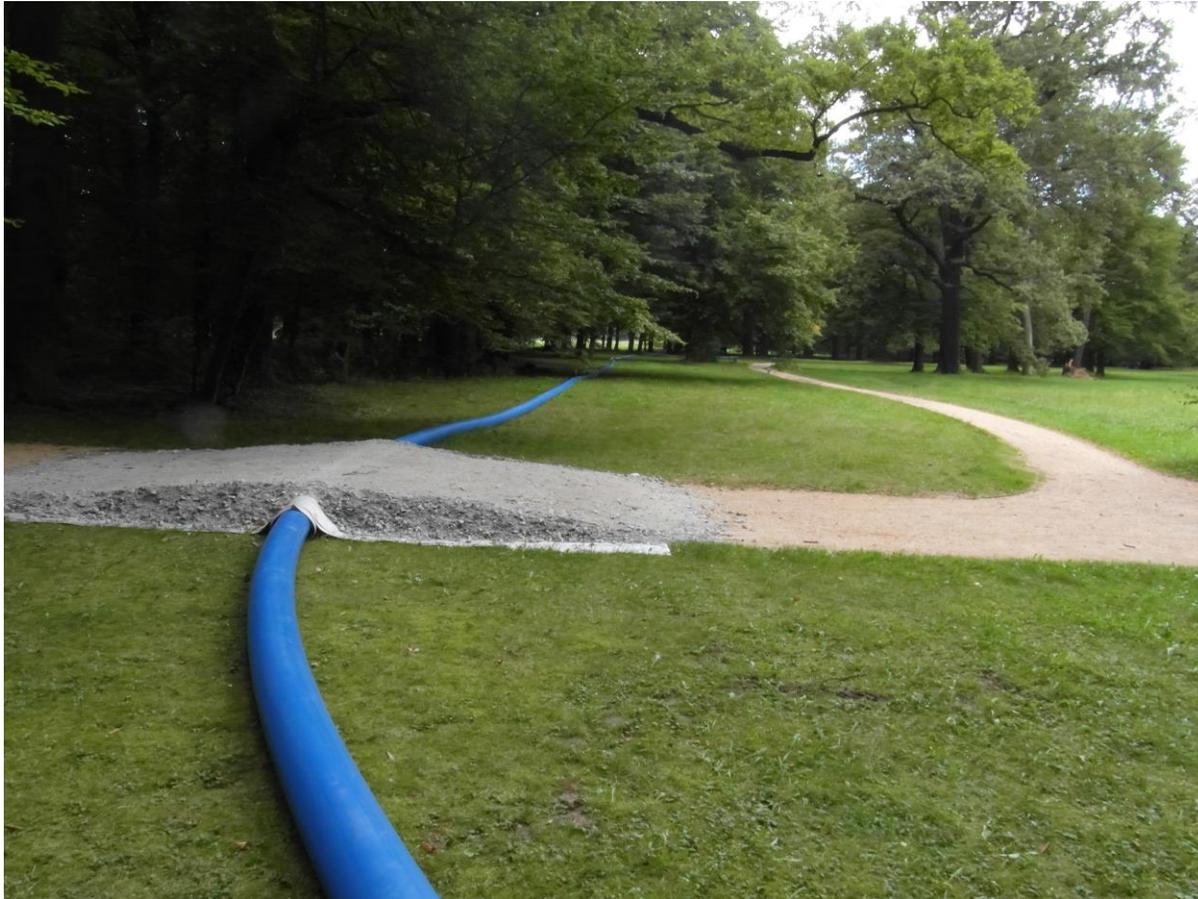
Foto: Fachbereich Umwelt und Natur, Brauchwasserleitung Branitzer Park 2014

- Planung einer Brauchwasserleitung „Blaue Leitung“ durch die LWG
- Bestätigungszusage zum Bau erfolgte am 29.07.2014
- Land Brandenburg trägt Investitionskosten in Höhe von rd. 150.000€

- 04.08.2014 Baubeginn der Brauchwasserleitung durch die LWG
- **Einführung eines Frühwarnsystems (Meldekette zur Regulierung/Verschluss des Spreezulaufes)**

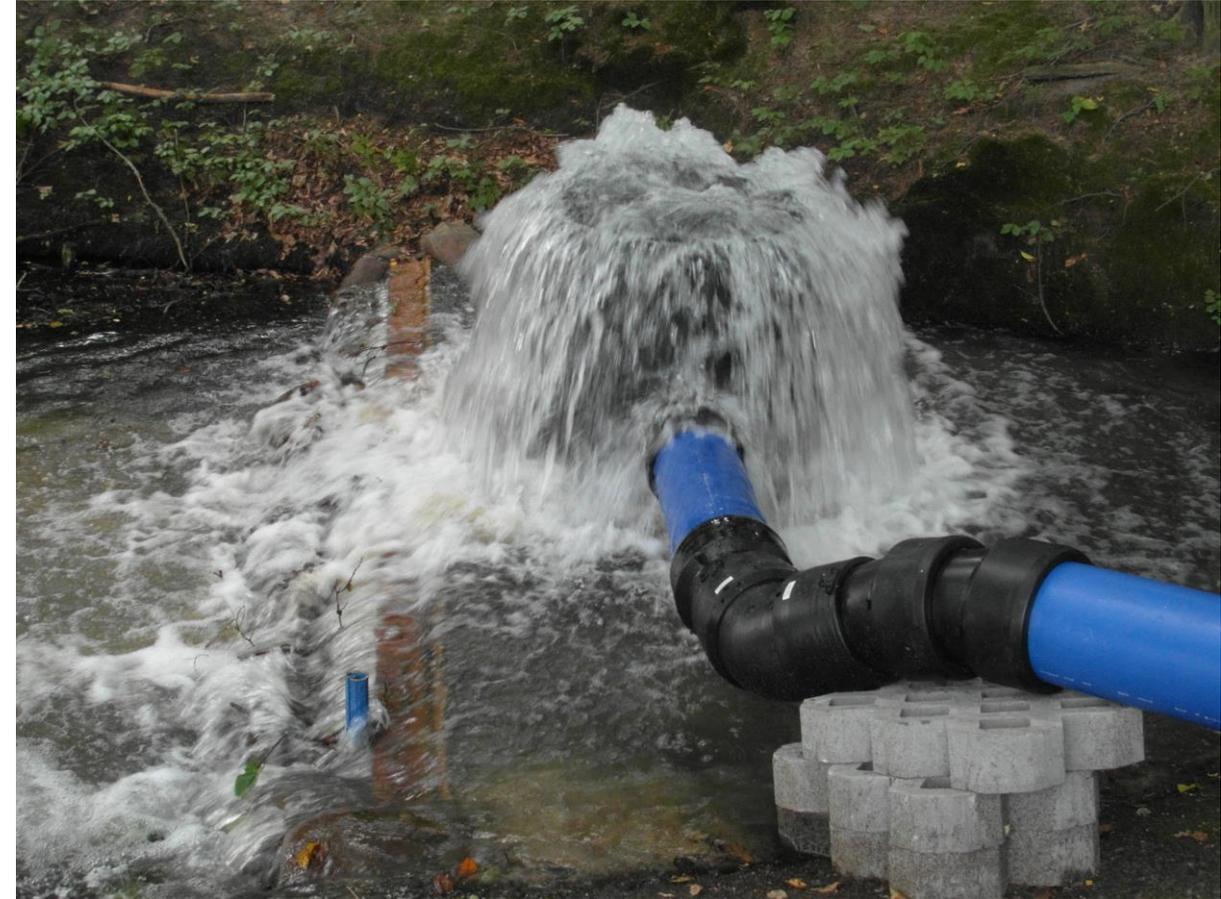
Foto: Fachbereich Umwelt und Natur, Brauchwasserleitung Branitzer Park 2014, Einspeisepunkt

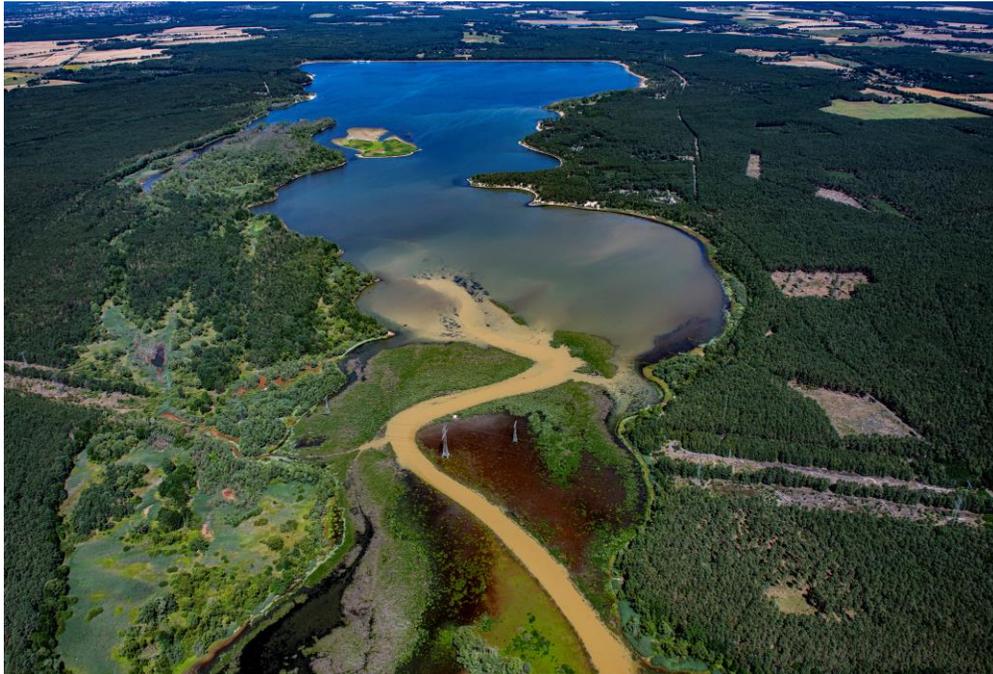
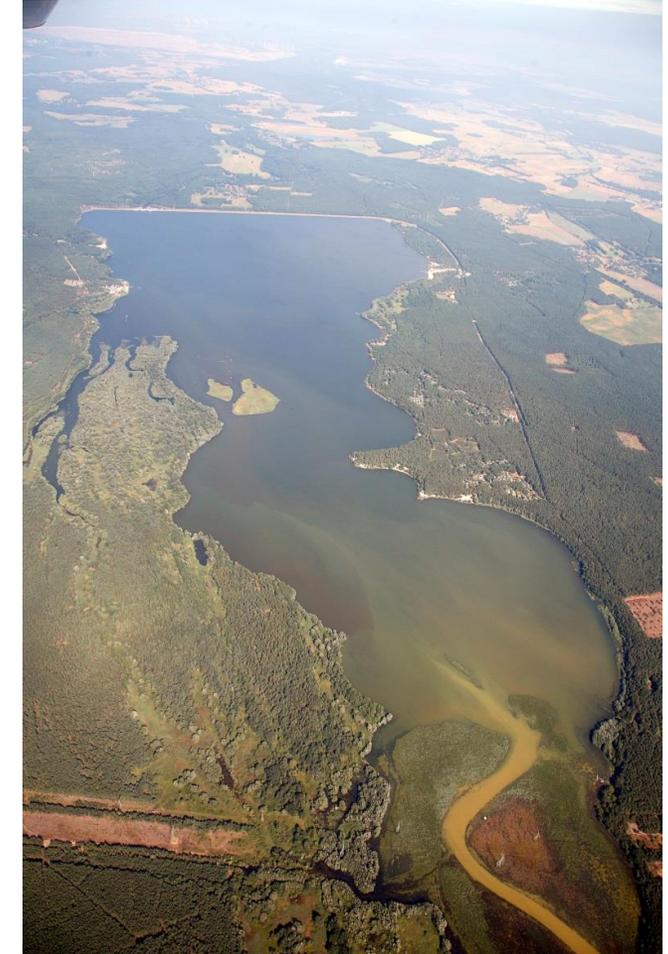
Foto: LMBV, Talsperre Spremberg 2019

Foto: LMBV, Talsperre Spremberg 2015

- Beflockung + Bekalkung oberhalb der Talsperre Spremberg wirkt (siehe Fotos LMBV)
- das Land Brandenburg entschlammt in regelmäßigen Abständen die Vorsperre Bülow
- zusätzliche Maßnahmen im Spreegebiet Südraum reduzieren die Eisenfrachten
