FB Ordnung und Sicherheit

Antrag AT-06-22 - Prüfung der Einrichtung eines Tempo30- Bereichs am
Sportzentrum der Stadt Cottbus/Chósebus

(und/ oder Einrichtung Querungshilfe/ Fußgängerüberweg)

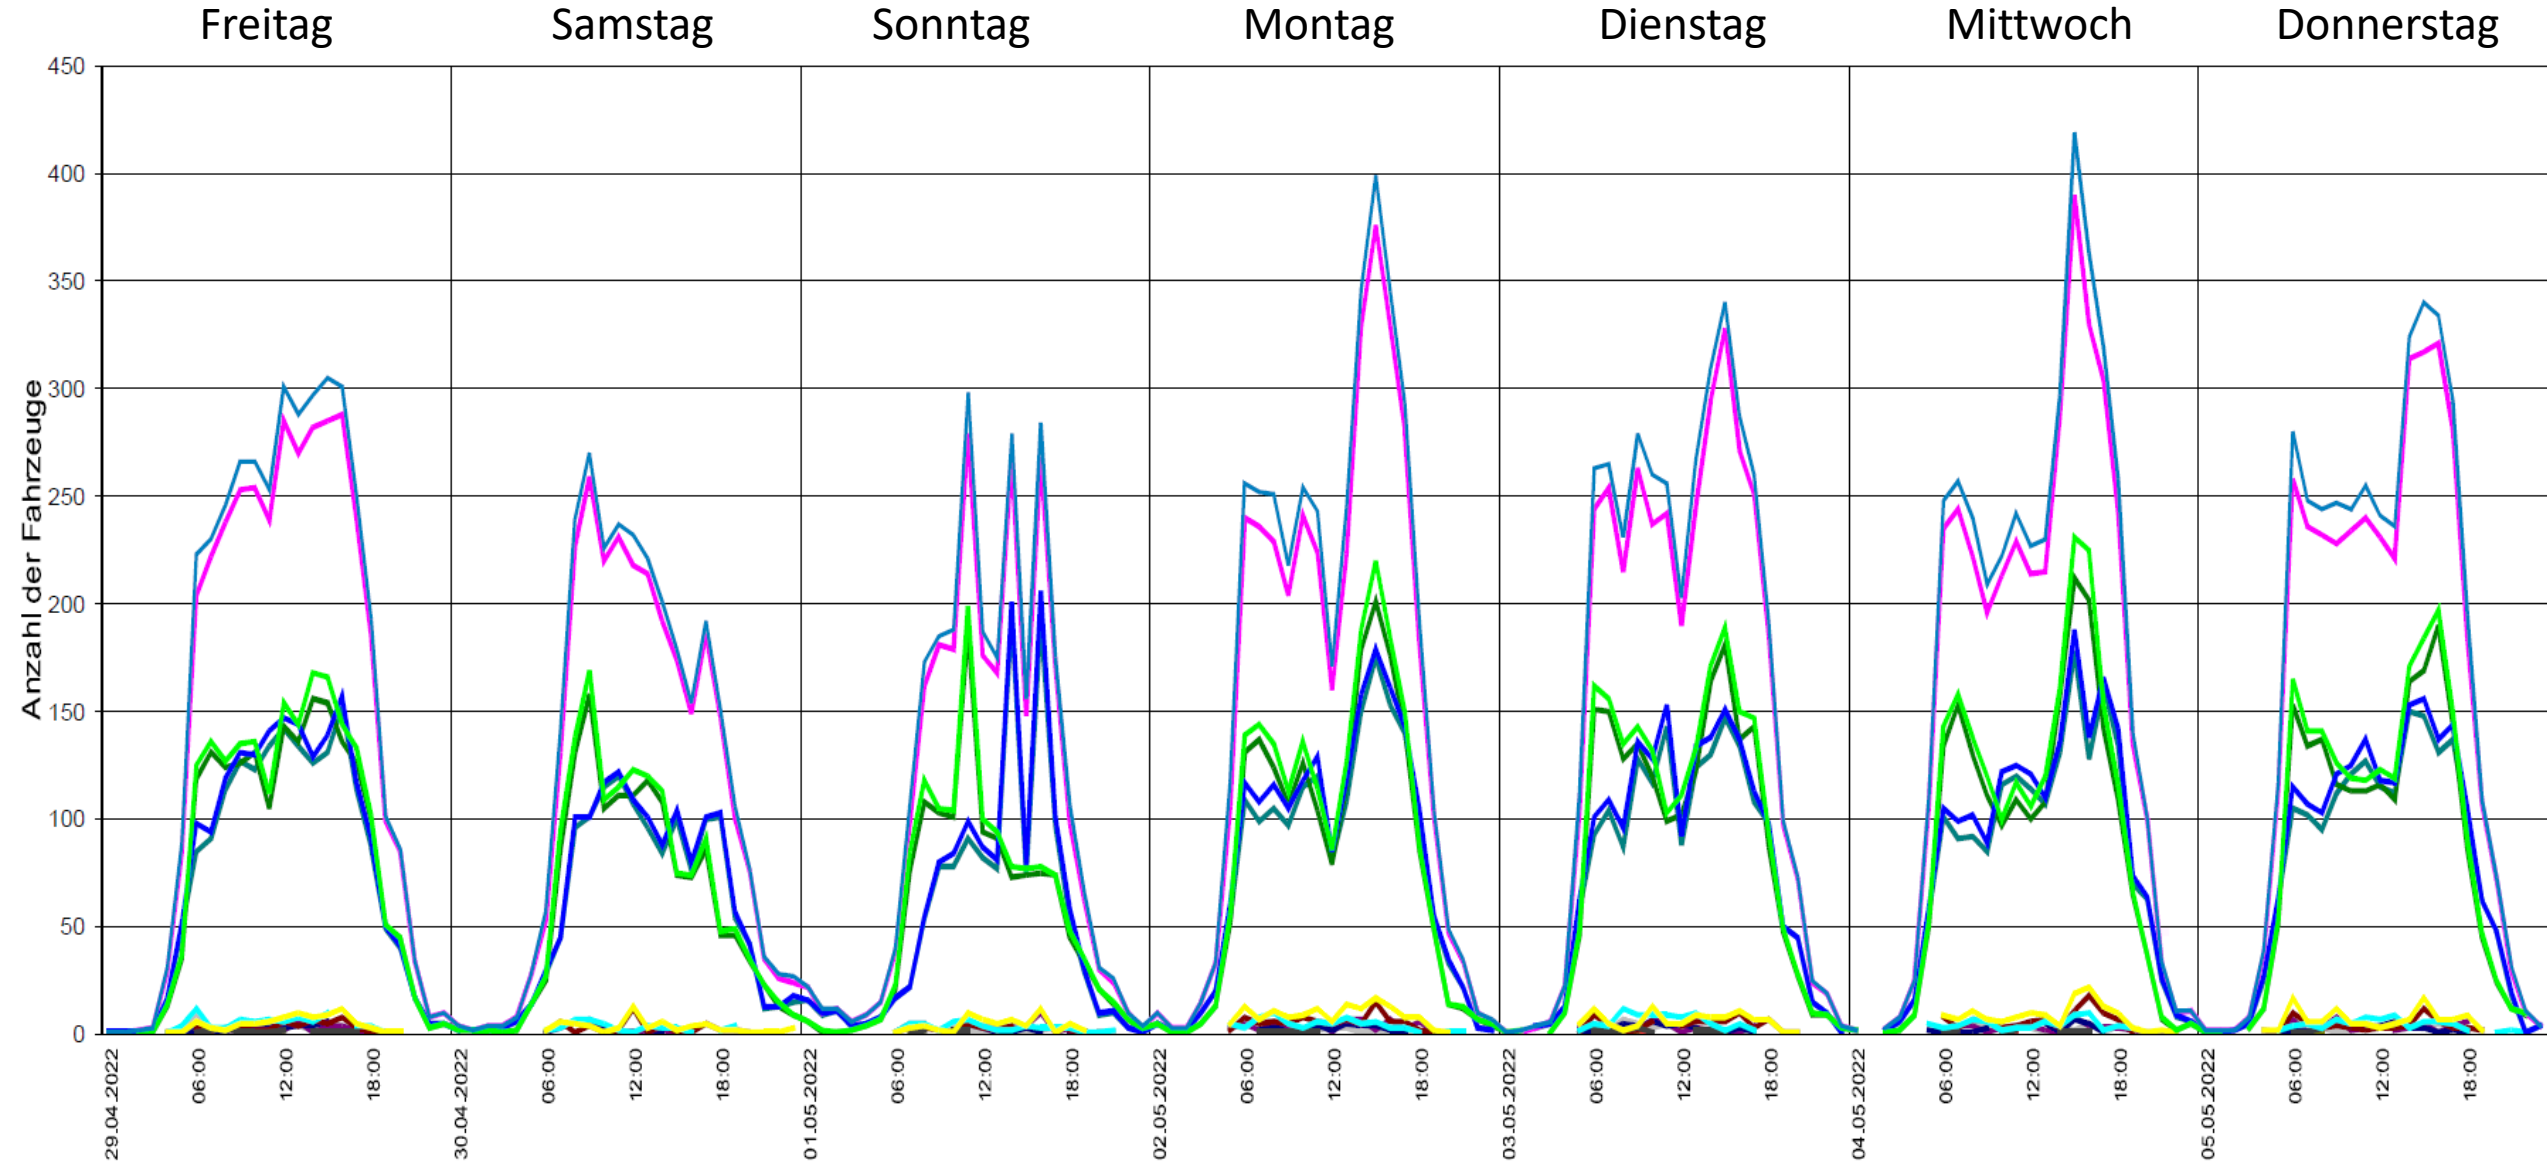
Statistische Erhebung der Verkehrsmengen mittels Datenerfassungsgerätes vom 29.04 – 05.05.22

- durchschnittlich täglicher Verkehr (DTV): 3.523 Fahrzeuge, wovon 2% Schwerlast (SV) (LKW, Bus, etc.)
 - DTV (Wochentage): 3.855 Fahrzeuge, wovon 2 % SV
 - DTV (Wochenende): 2.694 Fahrzeuge, wovon 2 % SV
 - Anmerkung: Am Wochenende (29.04./01.05.) vermehrt Verkehr aufgrund Deutscher Meisterschaft U20 Volleyball
 - absolute Spitzenstunde: 456 Fahrzeuge und somit theoretisch ca. alle 8 Sekunden ein Fahrzeug
 - zum entspannten Queren (5 km/h) benötigt man ca. 6 Sekunden
- die Durchschnittsgeschwindigkeit betrug 37 km/h
- 80 % aller Fahrzeuge fuhren nicht schneller als 46 km/h
- somit geringes Geschwindigkeitsniveau

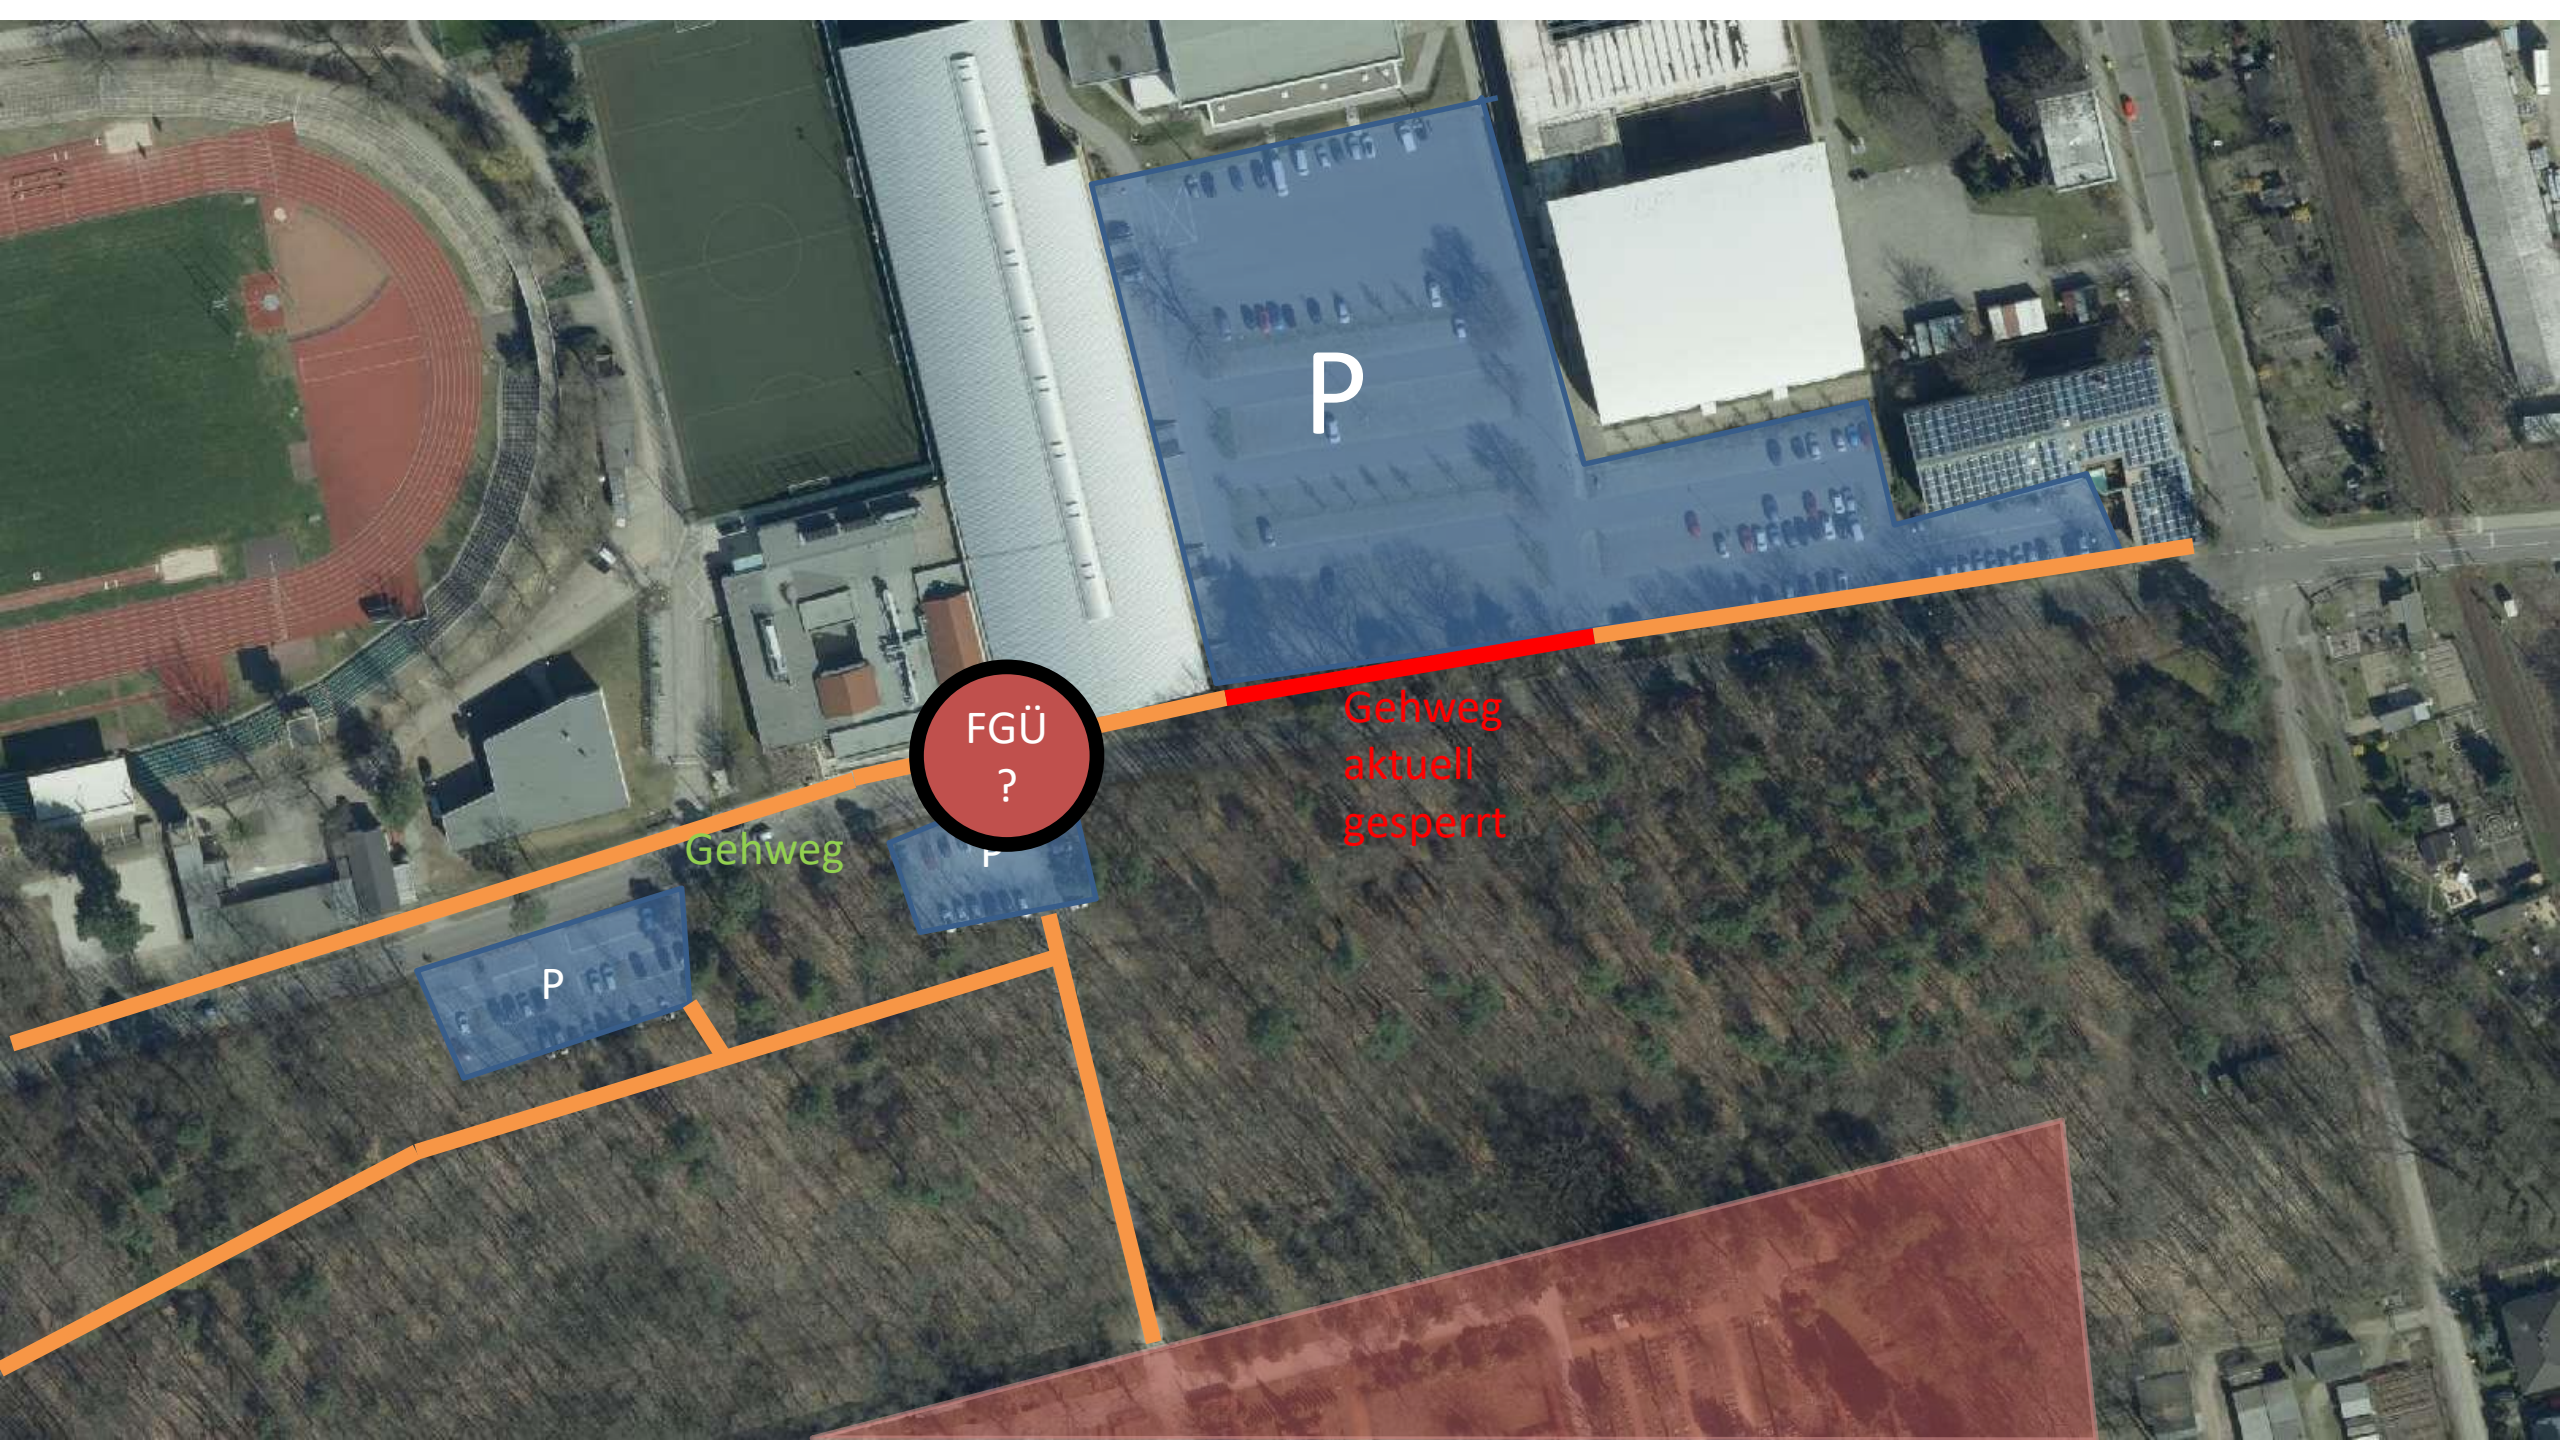
FGÜ
?

Gehweg
aktuell
gesperrt

- Die verkehrliche Voraussetzungen werden nicht erfüllt
 - Im Bereich der potentiellen Überquerungsstellen tritt der Fußverkehr nicht hinreichend gebündelt auf
 - Notwendige Verkehrsstärken liegen nicht vor (mindestens 100 querende Fußgänger in der Spitzenstunde).
 - FGÜ dürfen nur dort angelegt werden, wo auf beiden Fahrbahnseiten ein Gehweg oder ein weiterführender Fußweg vorhanden ist.
