Sitzung des Ausschusses für Bildung, Sport, Kultur und  
sorbische/wendische Angelegenheiten

## Prüfung Verkehrssicherheit Dahlitzer Straße / Pappellallee

STADT COTTBUS/CHÓŠEBUZ

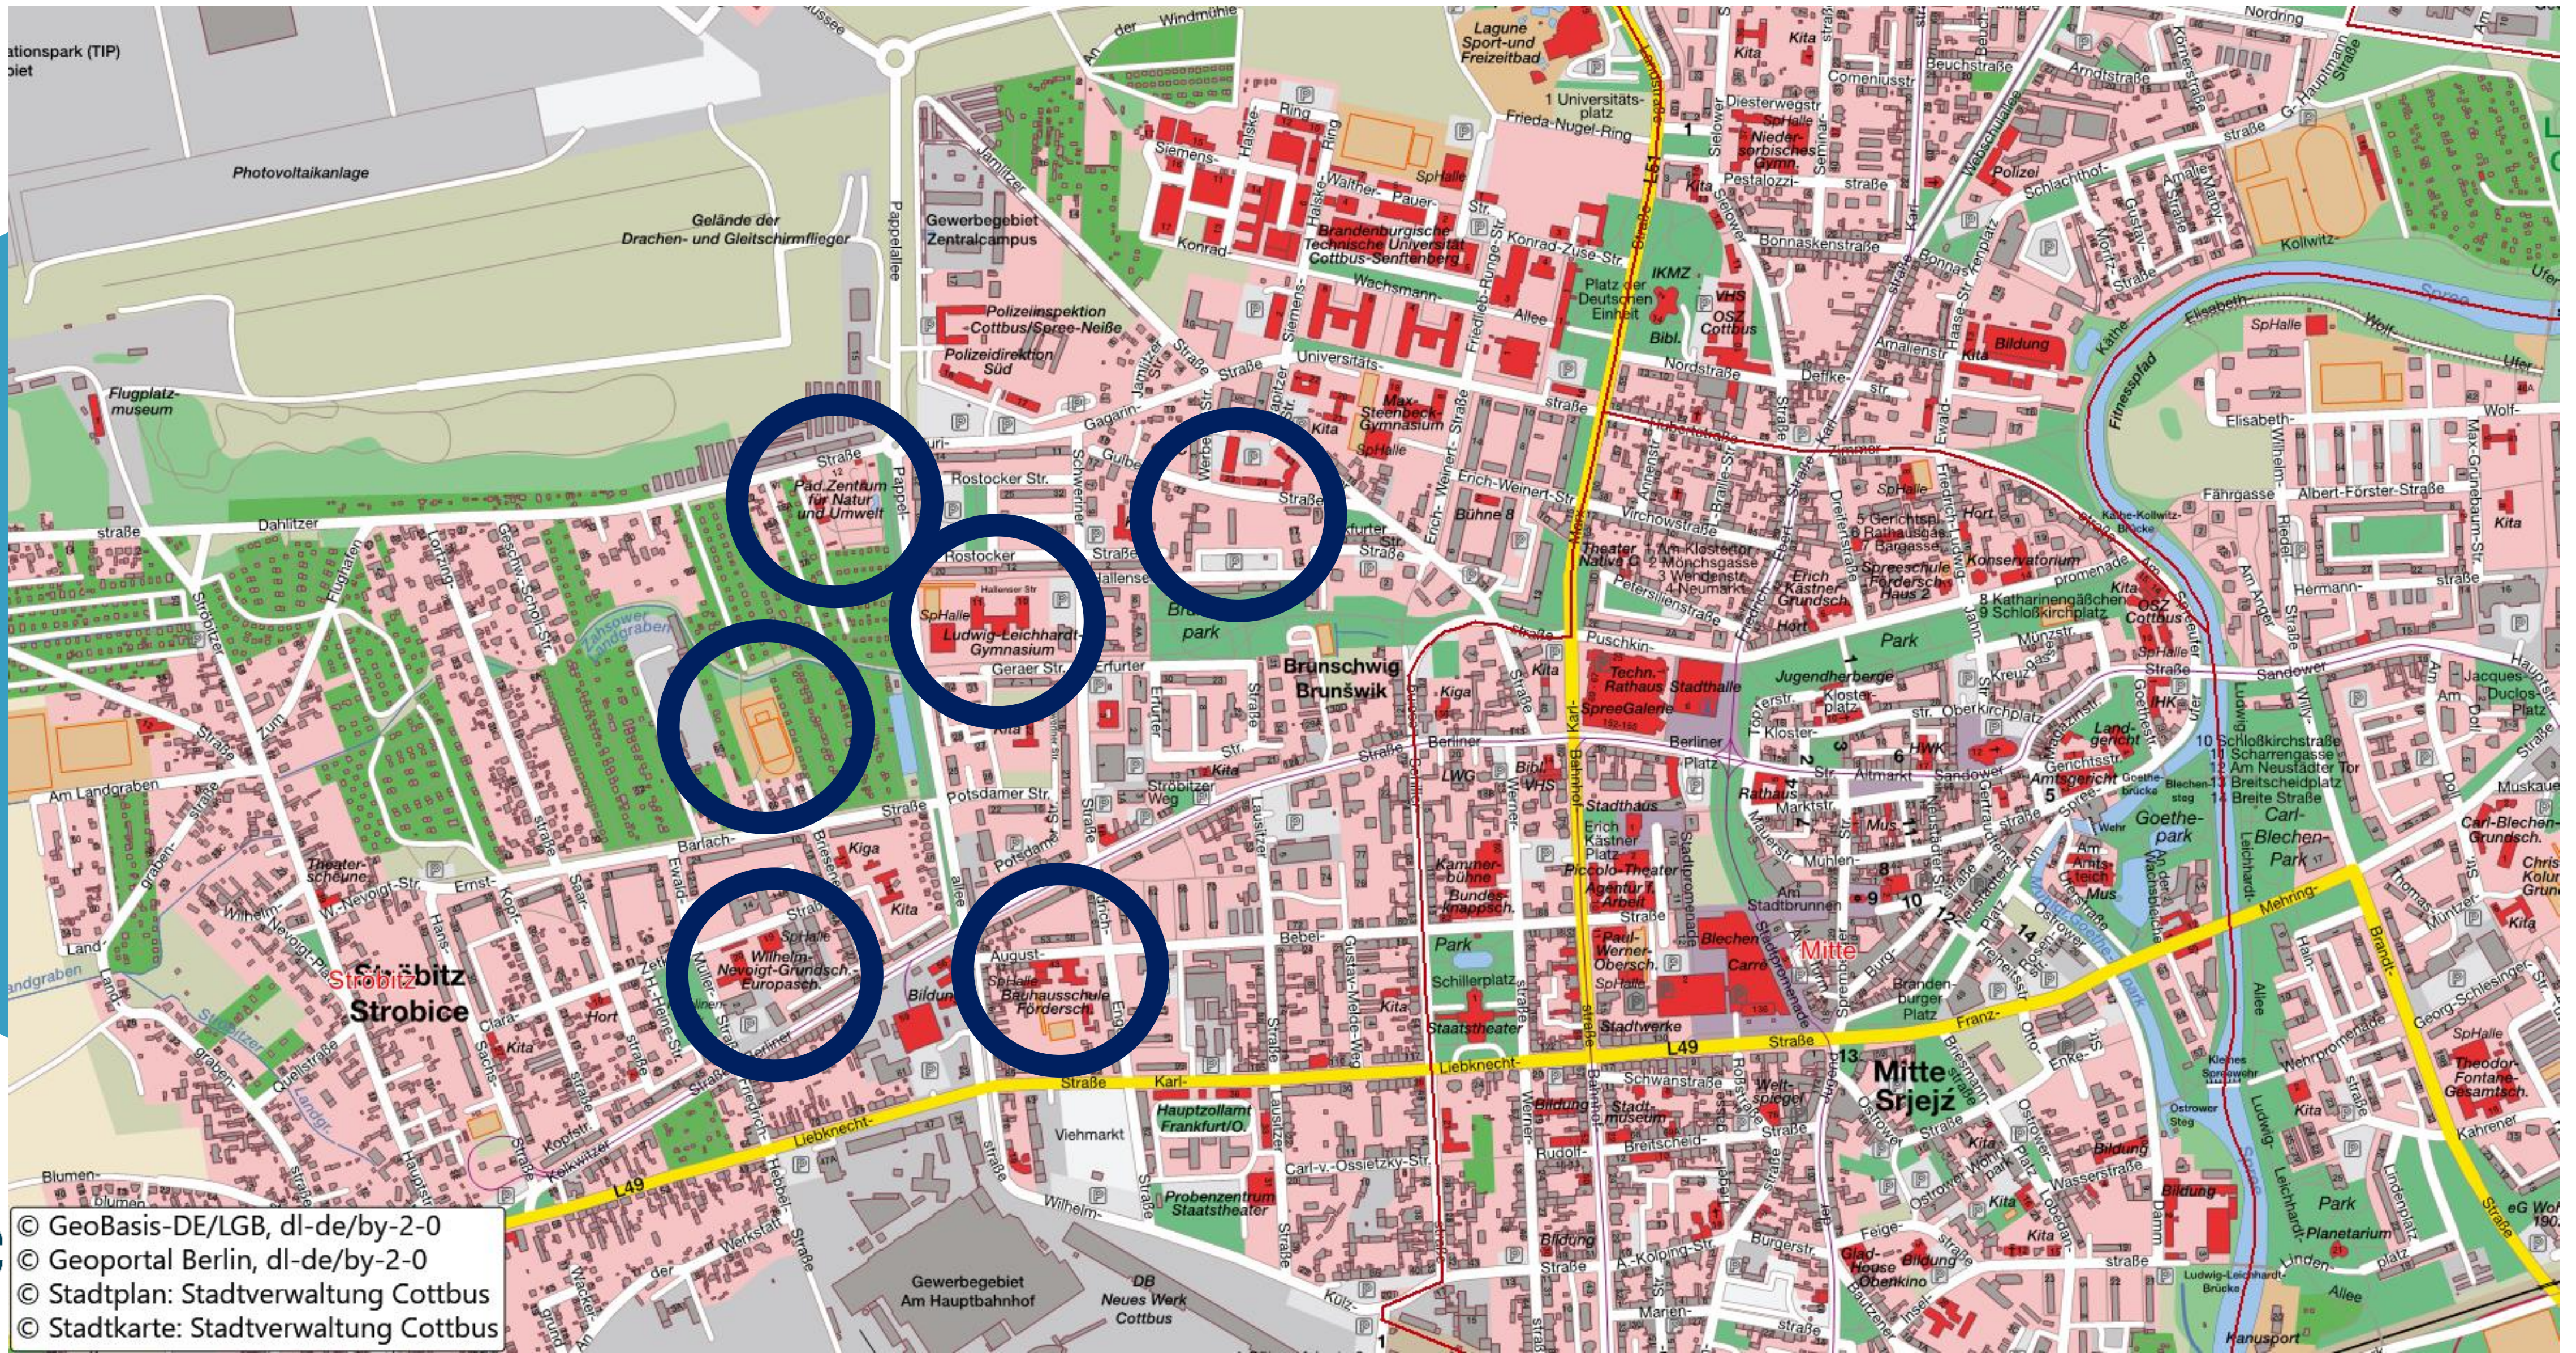
- Begehung, Befahrung und Inaugenscheinnahme vor Ort am 01.04.2025 und 26.08.2025
- Thematisierung in der Verkehrsunfallkommission am 19.03.2025 und am 03.09.2025
- Thematisierung in AG Schulwegsicherheit am 04.04.2025

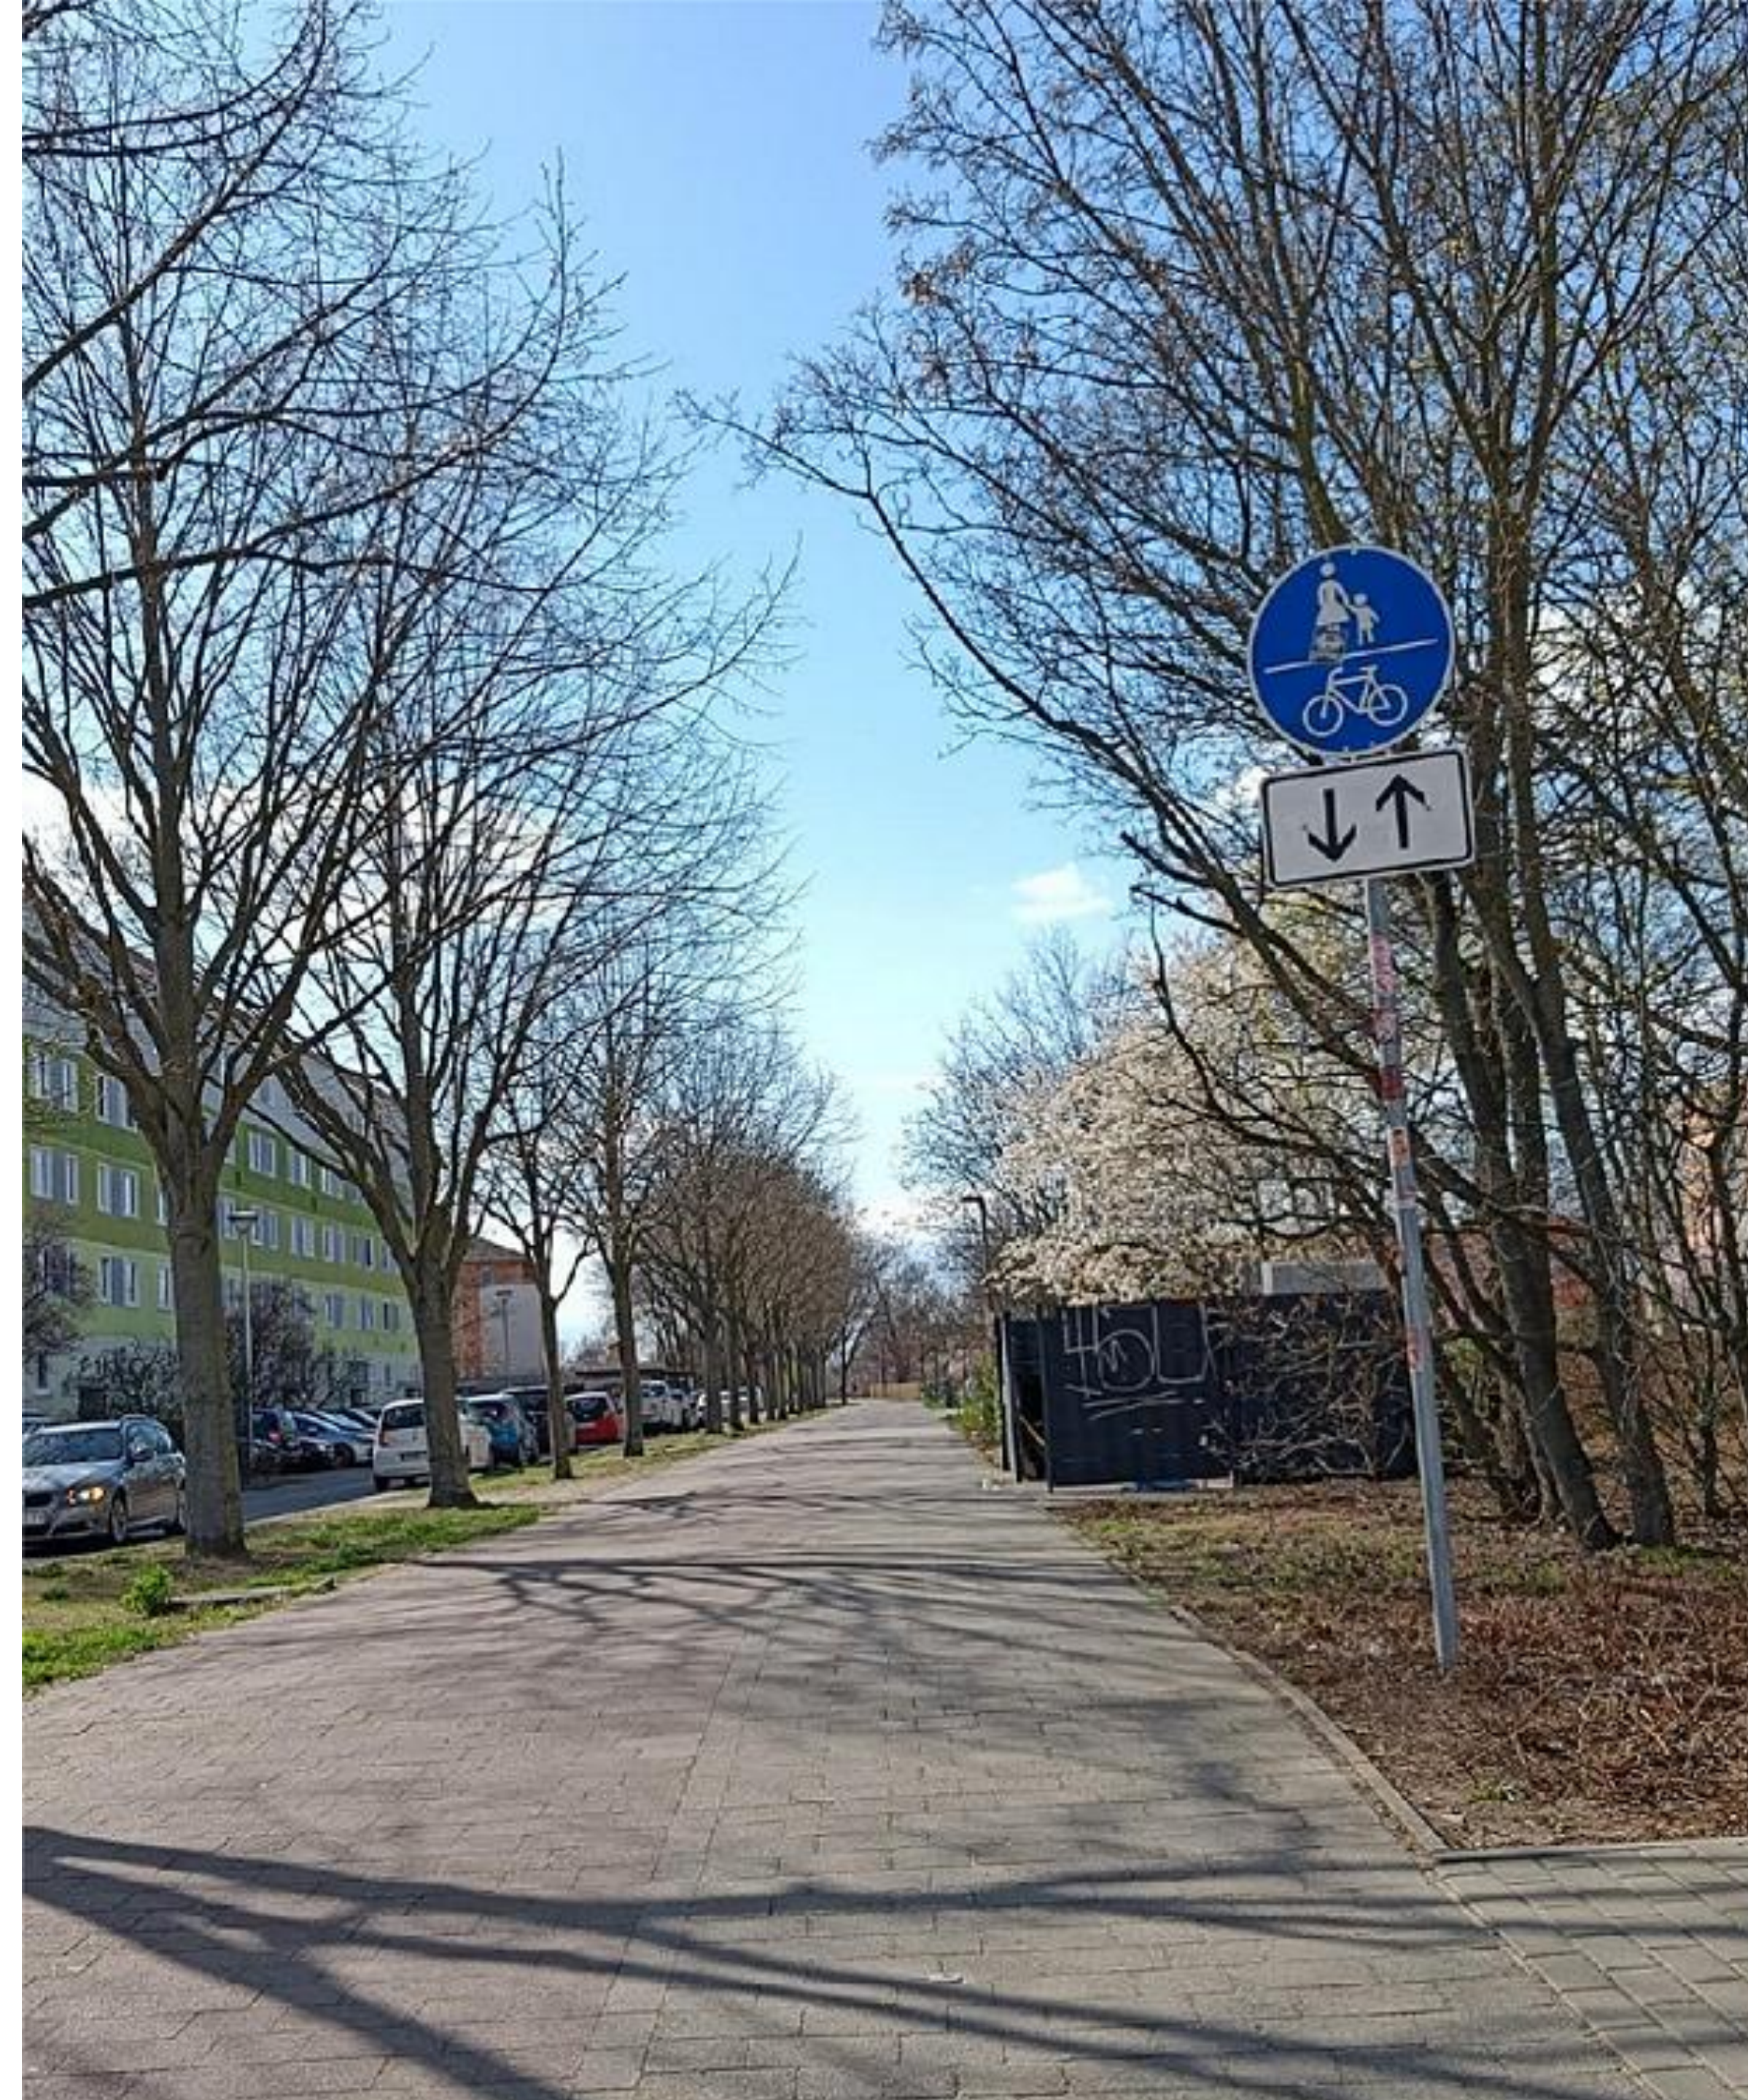
Ludwig-Leichhardt-Gymnasium

- Haupteingang befindet sich in Zone 30
- Gemeinsamer Geh- Radweg im Zweirichtungsverkehr unmittelbar vor Haupteingang
- Haupteingang in Sackgasse und somit kein Durchgangsverkehr
- **Fazit:** Objektiv sichere Situation

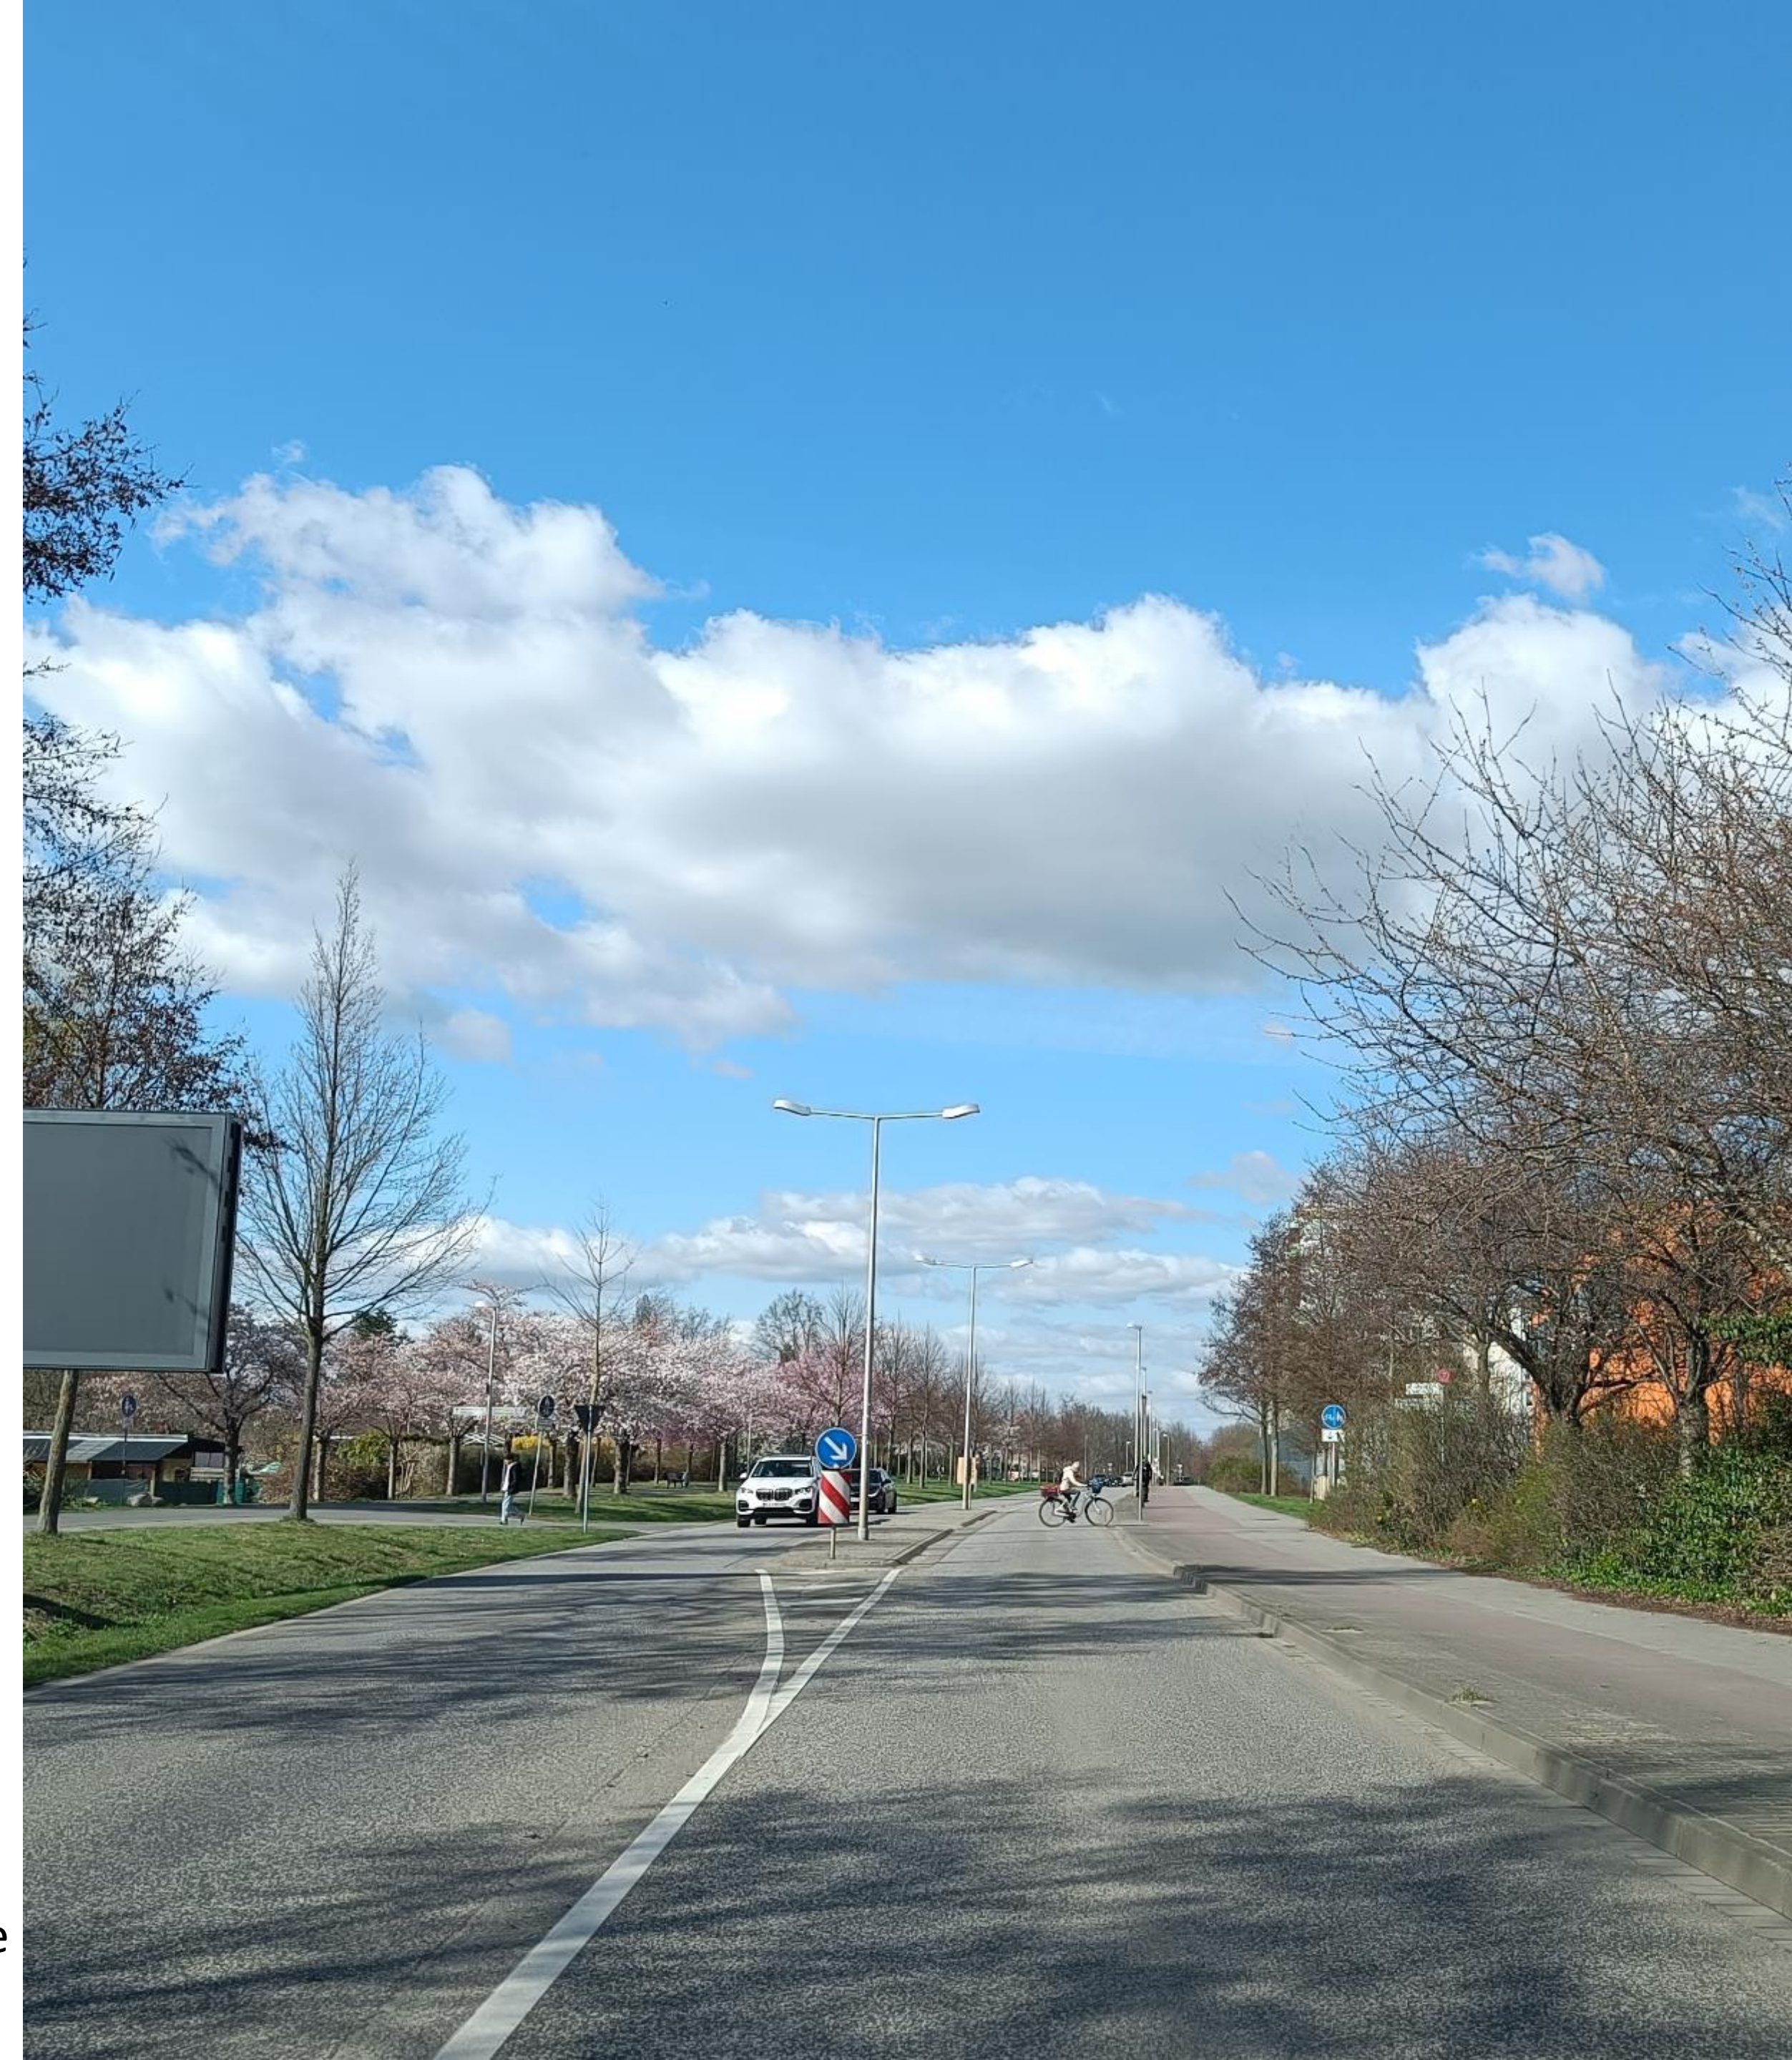
### Pappelallee

- Getrennter Geh- Radweg im Zweirichtungsverkehr auf Ostseite zwischen Kreisverkehr und Geraer Straße
- Gemeinsamer Geh- Radweg im Zweirichtungsverkehr auf Westseite
- Gut sicht- und nutzbare Querungsmöglichkeit
- Eindeutige Beschilderung
- Sträucher auf Ostseite könnten reduziert werden
- **Fazit:** Objektiv sichere Situation

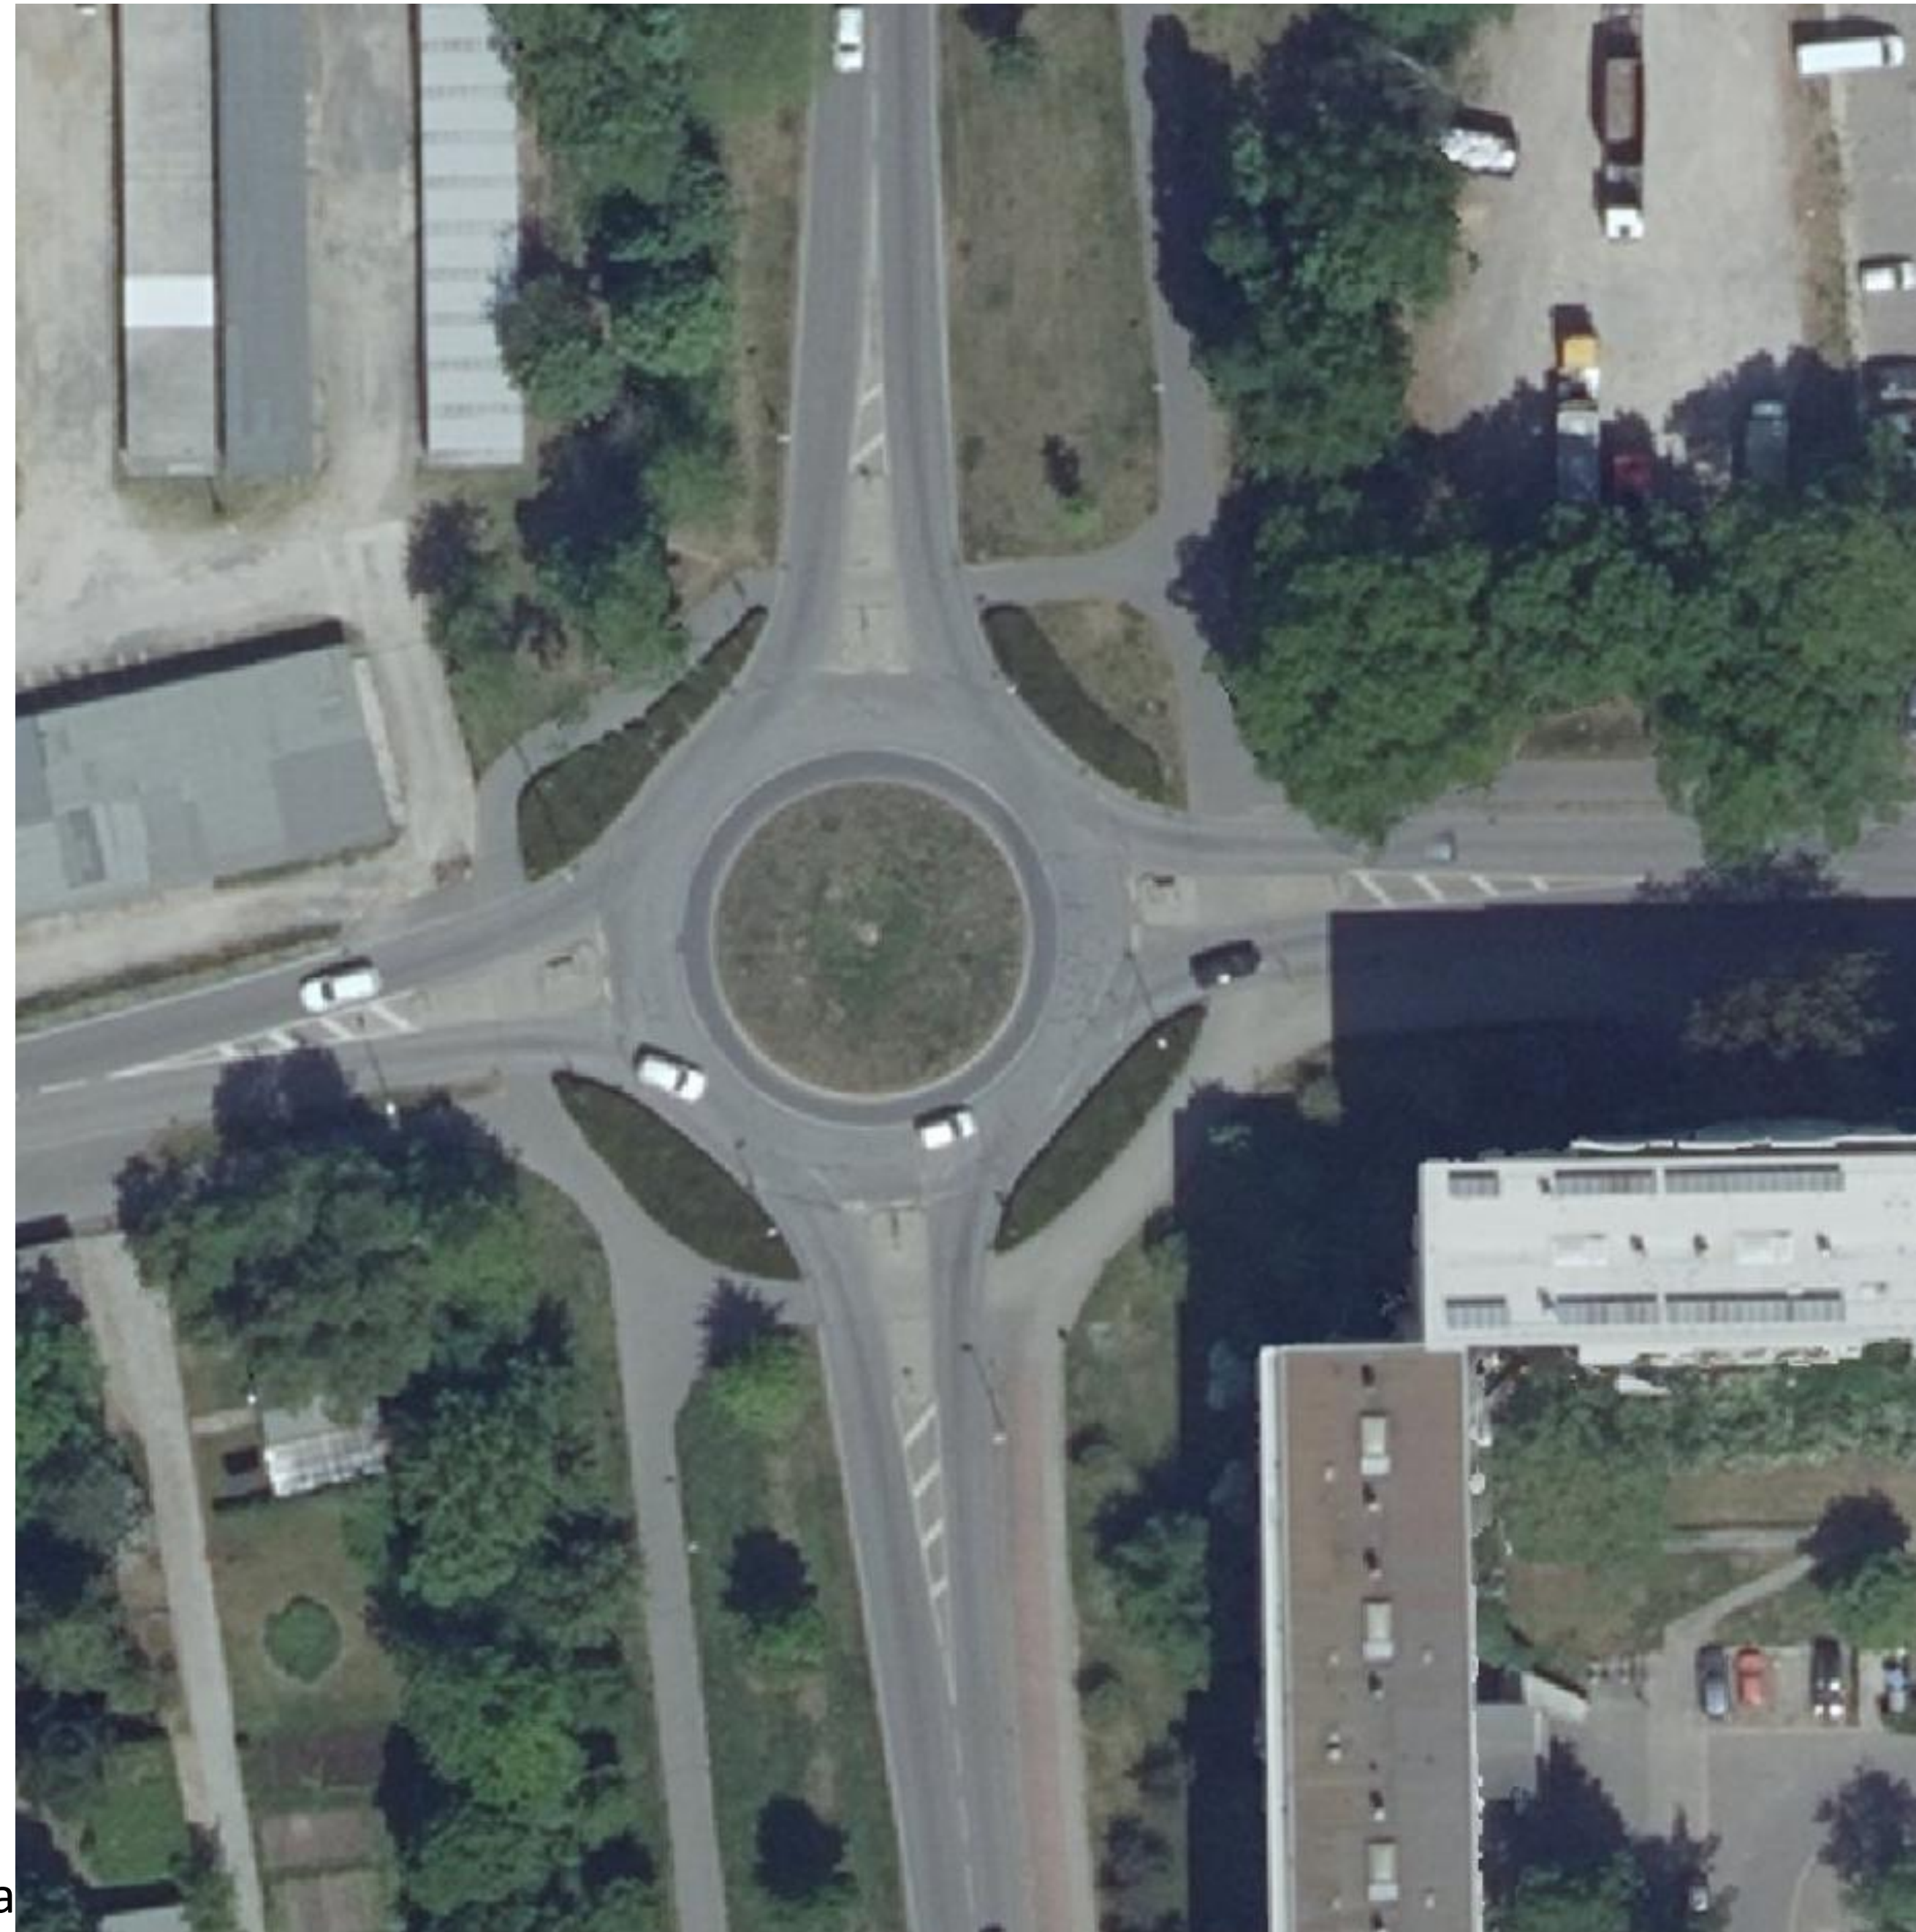
### Kreisverkehr

- Sichere und klare Führung des Geh-  
Radverkehrs am Kreisverkehr
- An allen Zu- Abfahrten Querungsinseln
- Gute Beleuchtung
- Eindeutige Beschilderung, wird jedoch  
subjektiv als unsicher wahrgenommen.
- **Fazit:** Verbesserungspotential vorhanden,  
z.B. Fußgängerüberweg

- Verbesserung der subjektiv wahrgenommenen Unsicherheit am Kreisverkehr (z. B. durch Fußgängerüberweg)
  - Wird innerhalb der Verwaltung angestrebt/geplant
  - Nur langfristig möglich, da bauliche Anpassungen notwendig sind
- Potentieller Verkehrsversuch zur Verbesserung der Radverkehrsinfrastruktur wird angestrebt mit gleichzeitiger Geschwindigkeitsreduzierung auf 30 km/h

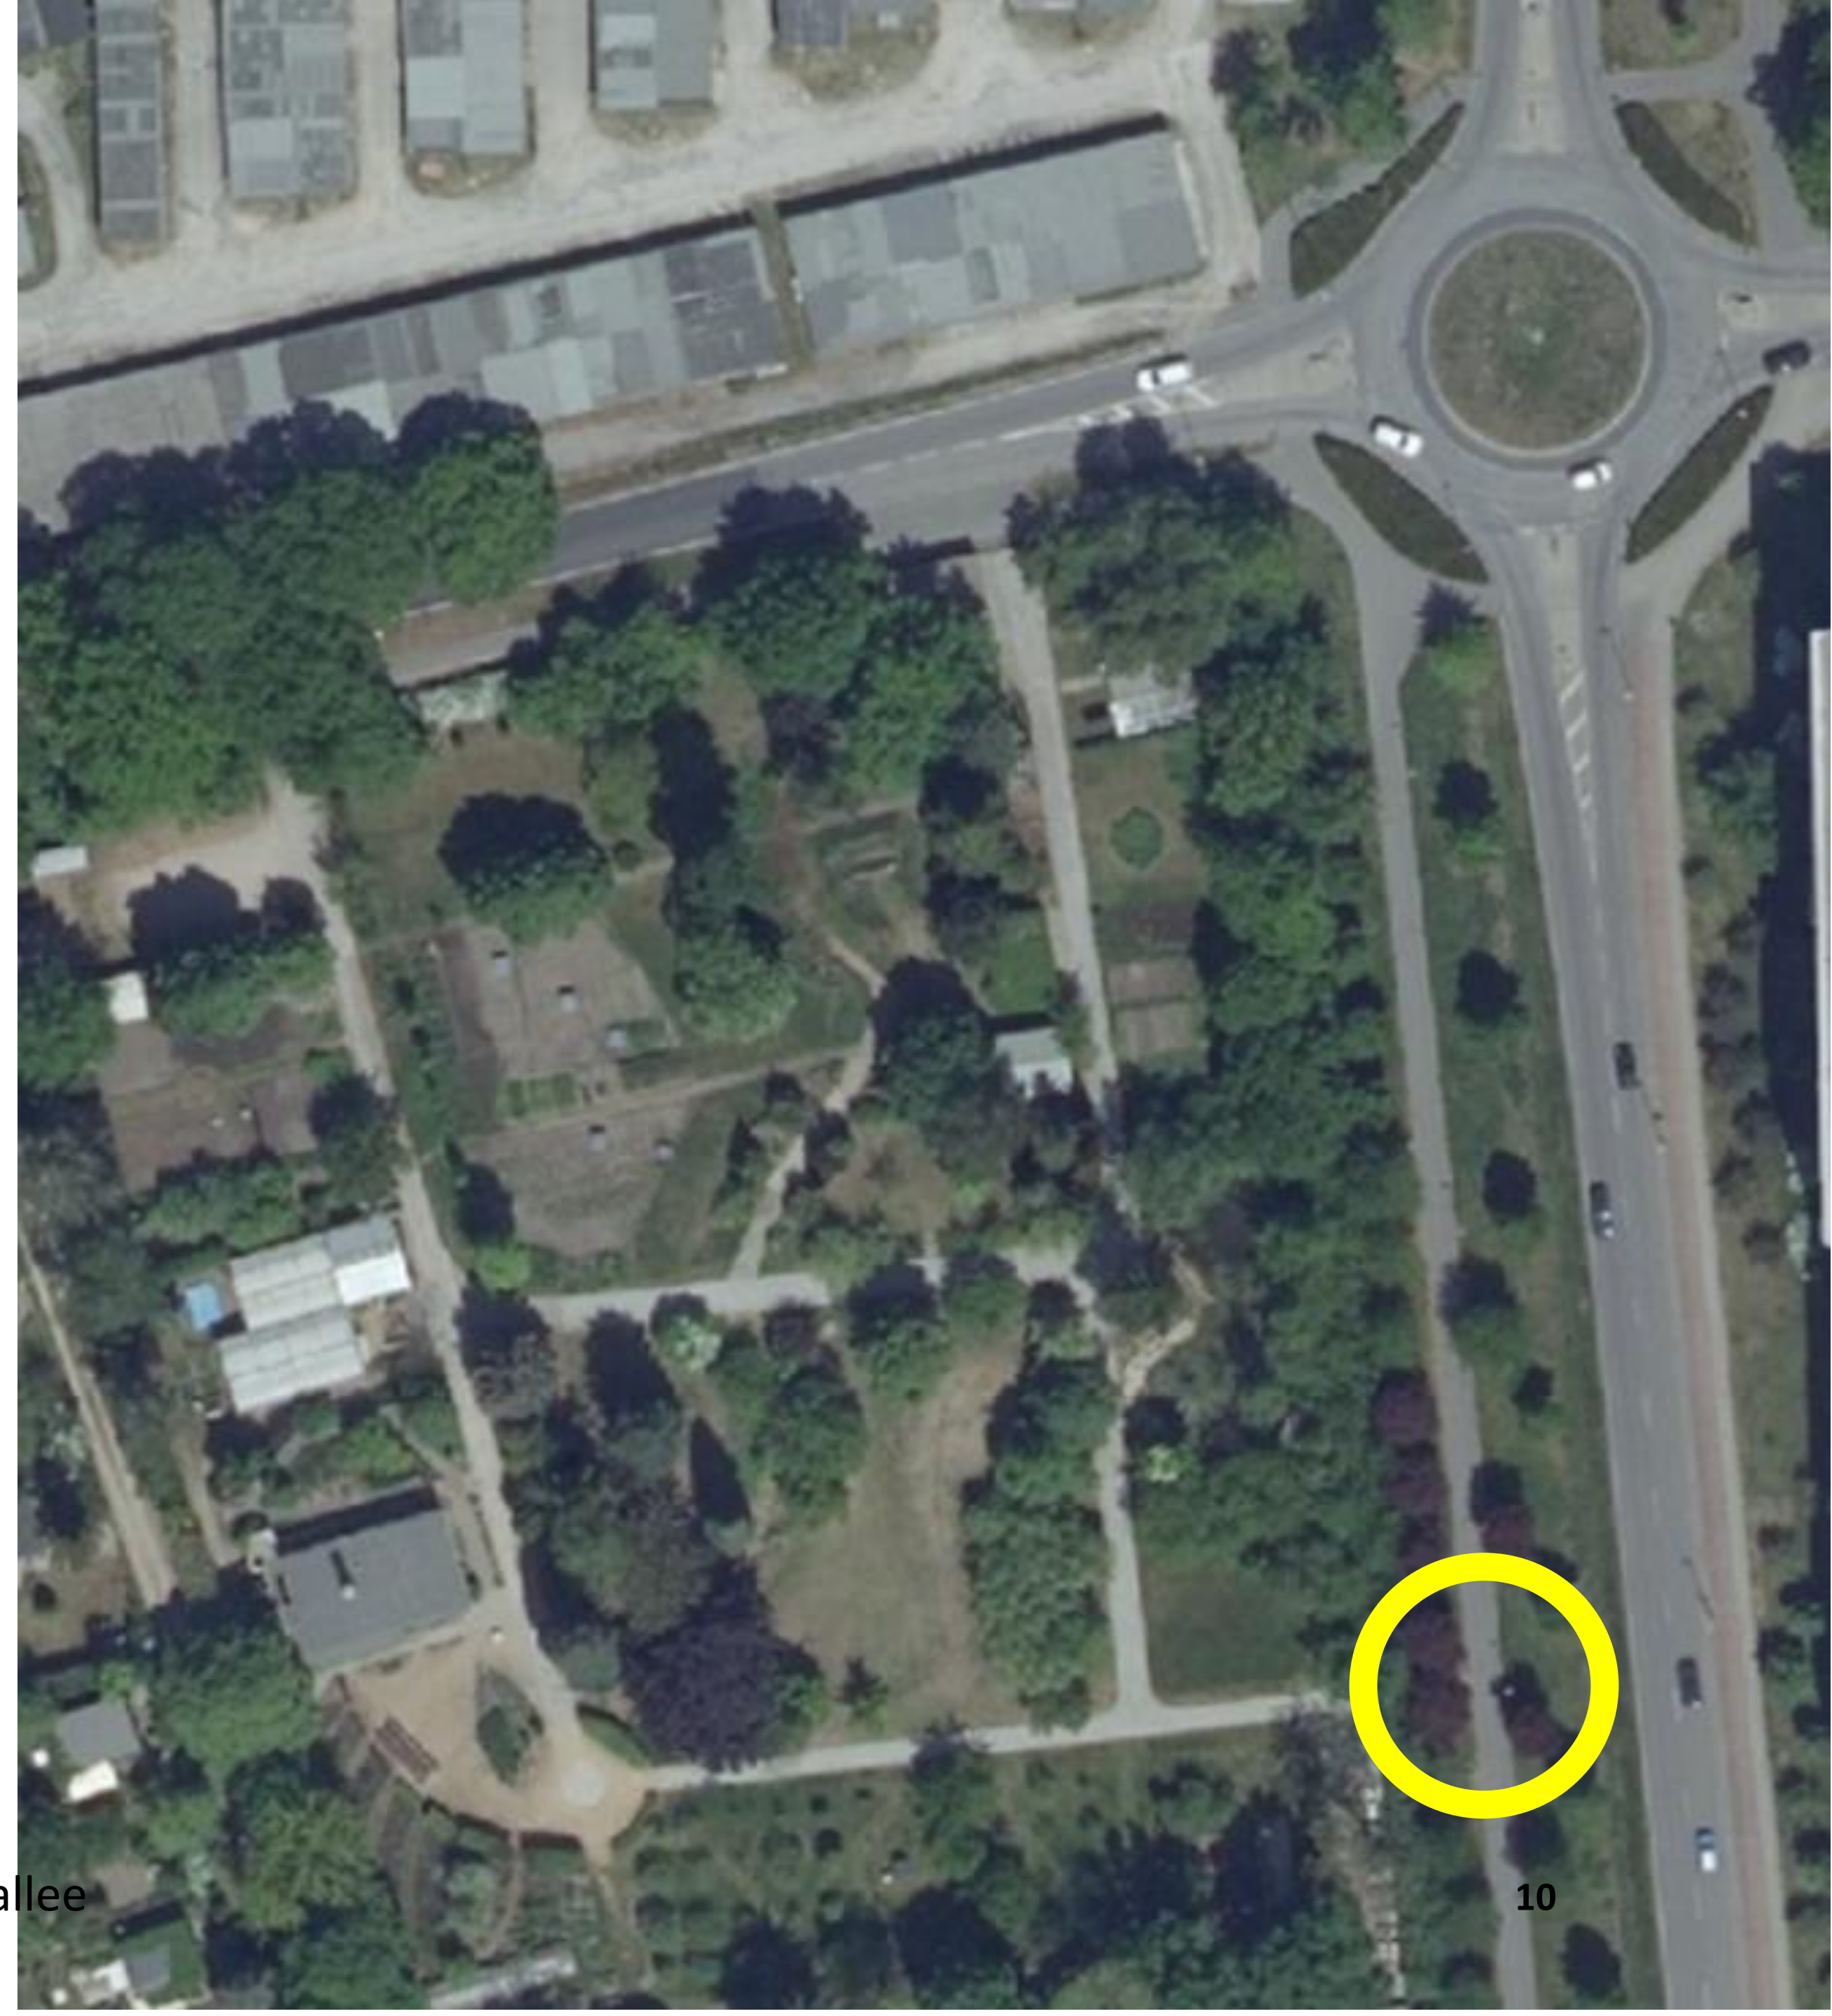
### Nebeneingang PZNU

- Gemeinsamer Geh- Radweg im Zweirichtungsverkehr auf Westseite
- Sichere Trennung zur Fahrbahn
- Eingang nicht barrierefrei
- Sichere Übergang am Kreisverkehr bzw. Querungsinsel möglich
- **Fazit:** Objektiv sichere Situation

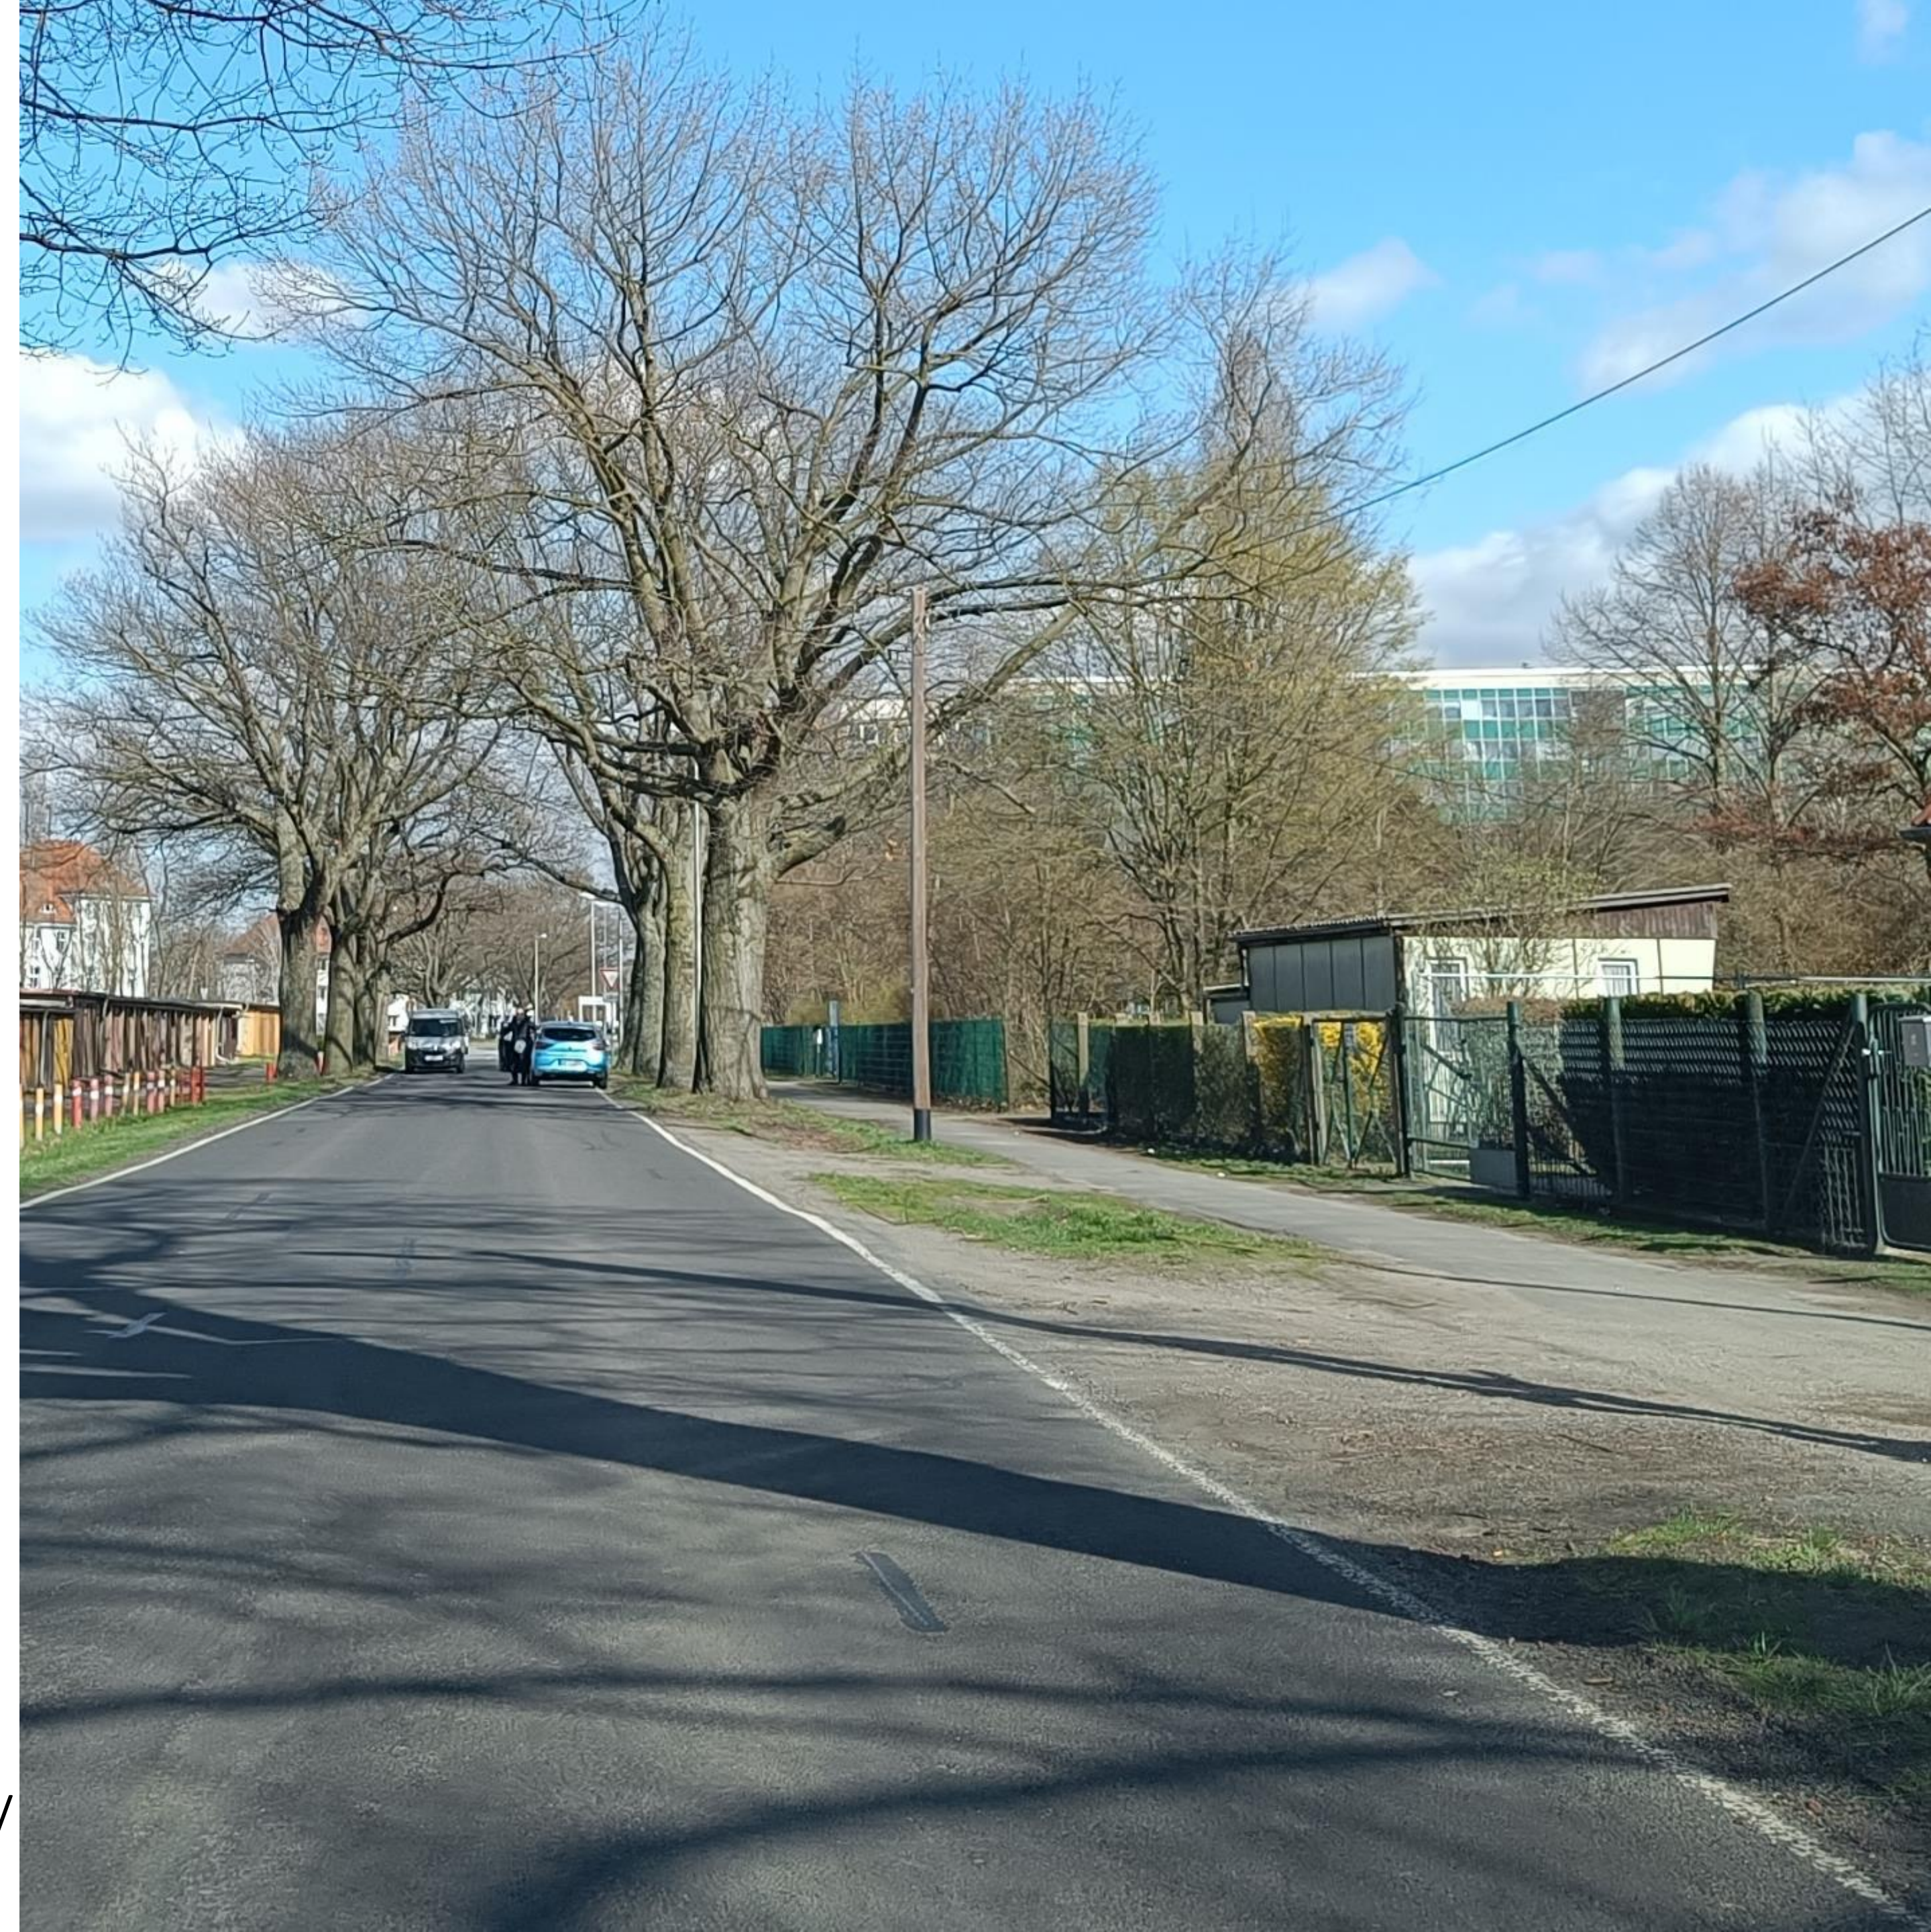
Haupteingang PZNU

- Vorhandener Gehweg
- Geringeres Verkehrsaufkommen
- Sicherer Übergang am Kreisverkehr möglich
- **Fazit:** Objektiv sichere Situation
