Sitzung des Ausschusses für Bildung, Sport, Kultur und  
sorbische/wendische Angelegenheiten

## Prüfung Verkehrssicherheit Dahlitzer Straße / Pappellallee

STADT COTTBUS/CHÓŠEBUZ

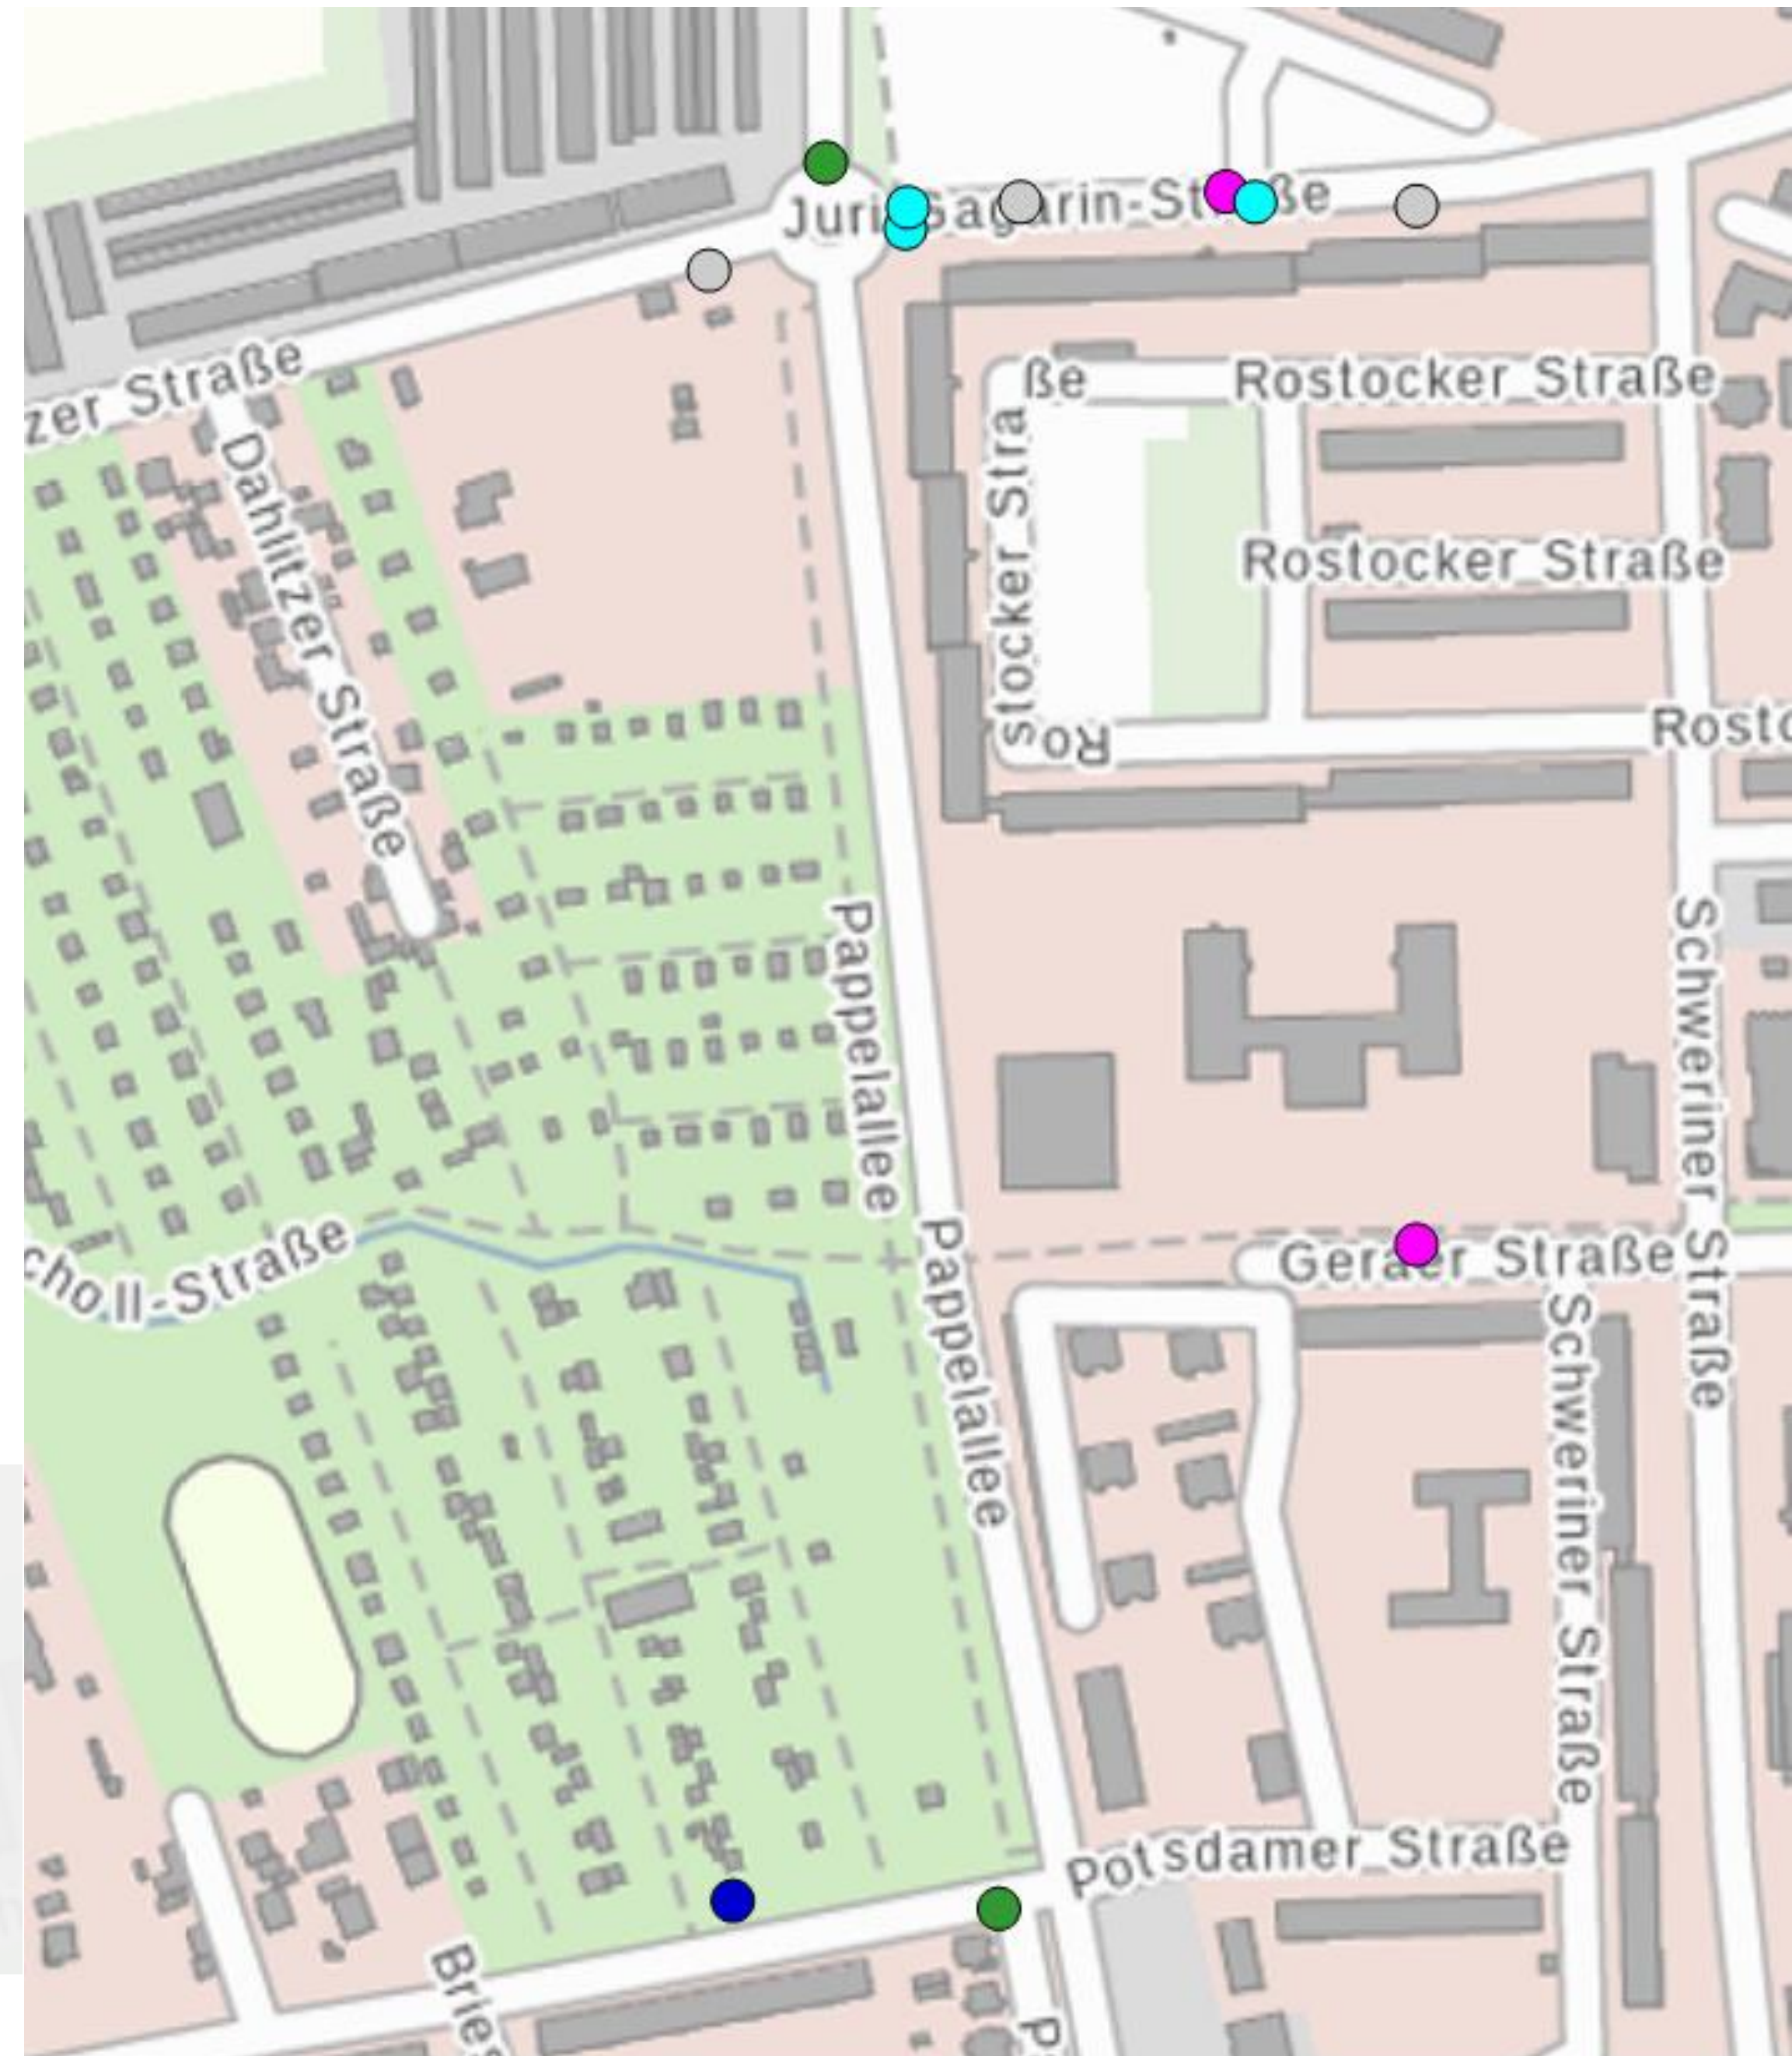
- Darstellung der Unfalllage mit zu Fuß Gehenden und Radfahrenden seit 2020
- Im gesamten Bereich unauffällig

Unfallart

■ (nicht kategorisiert)
■ Zusammenstoß mit anfahrendem / anhaltendem / ruhendem Fahrzeug
■ Zusammenstoß mit seitlich in gleicher Richtung fahrendem Fahrzeug
■ Zusammenstoß mit einbiegendem / kreuzendem Fahrzeug
■ Zusammenstoß zwischen Fußgänger und Fahrzeug

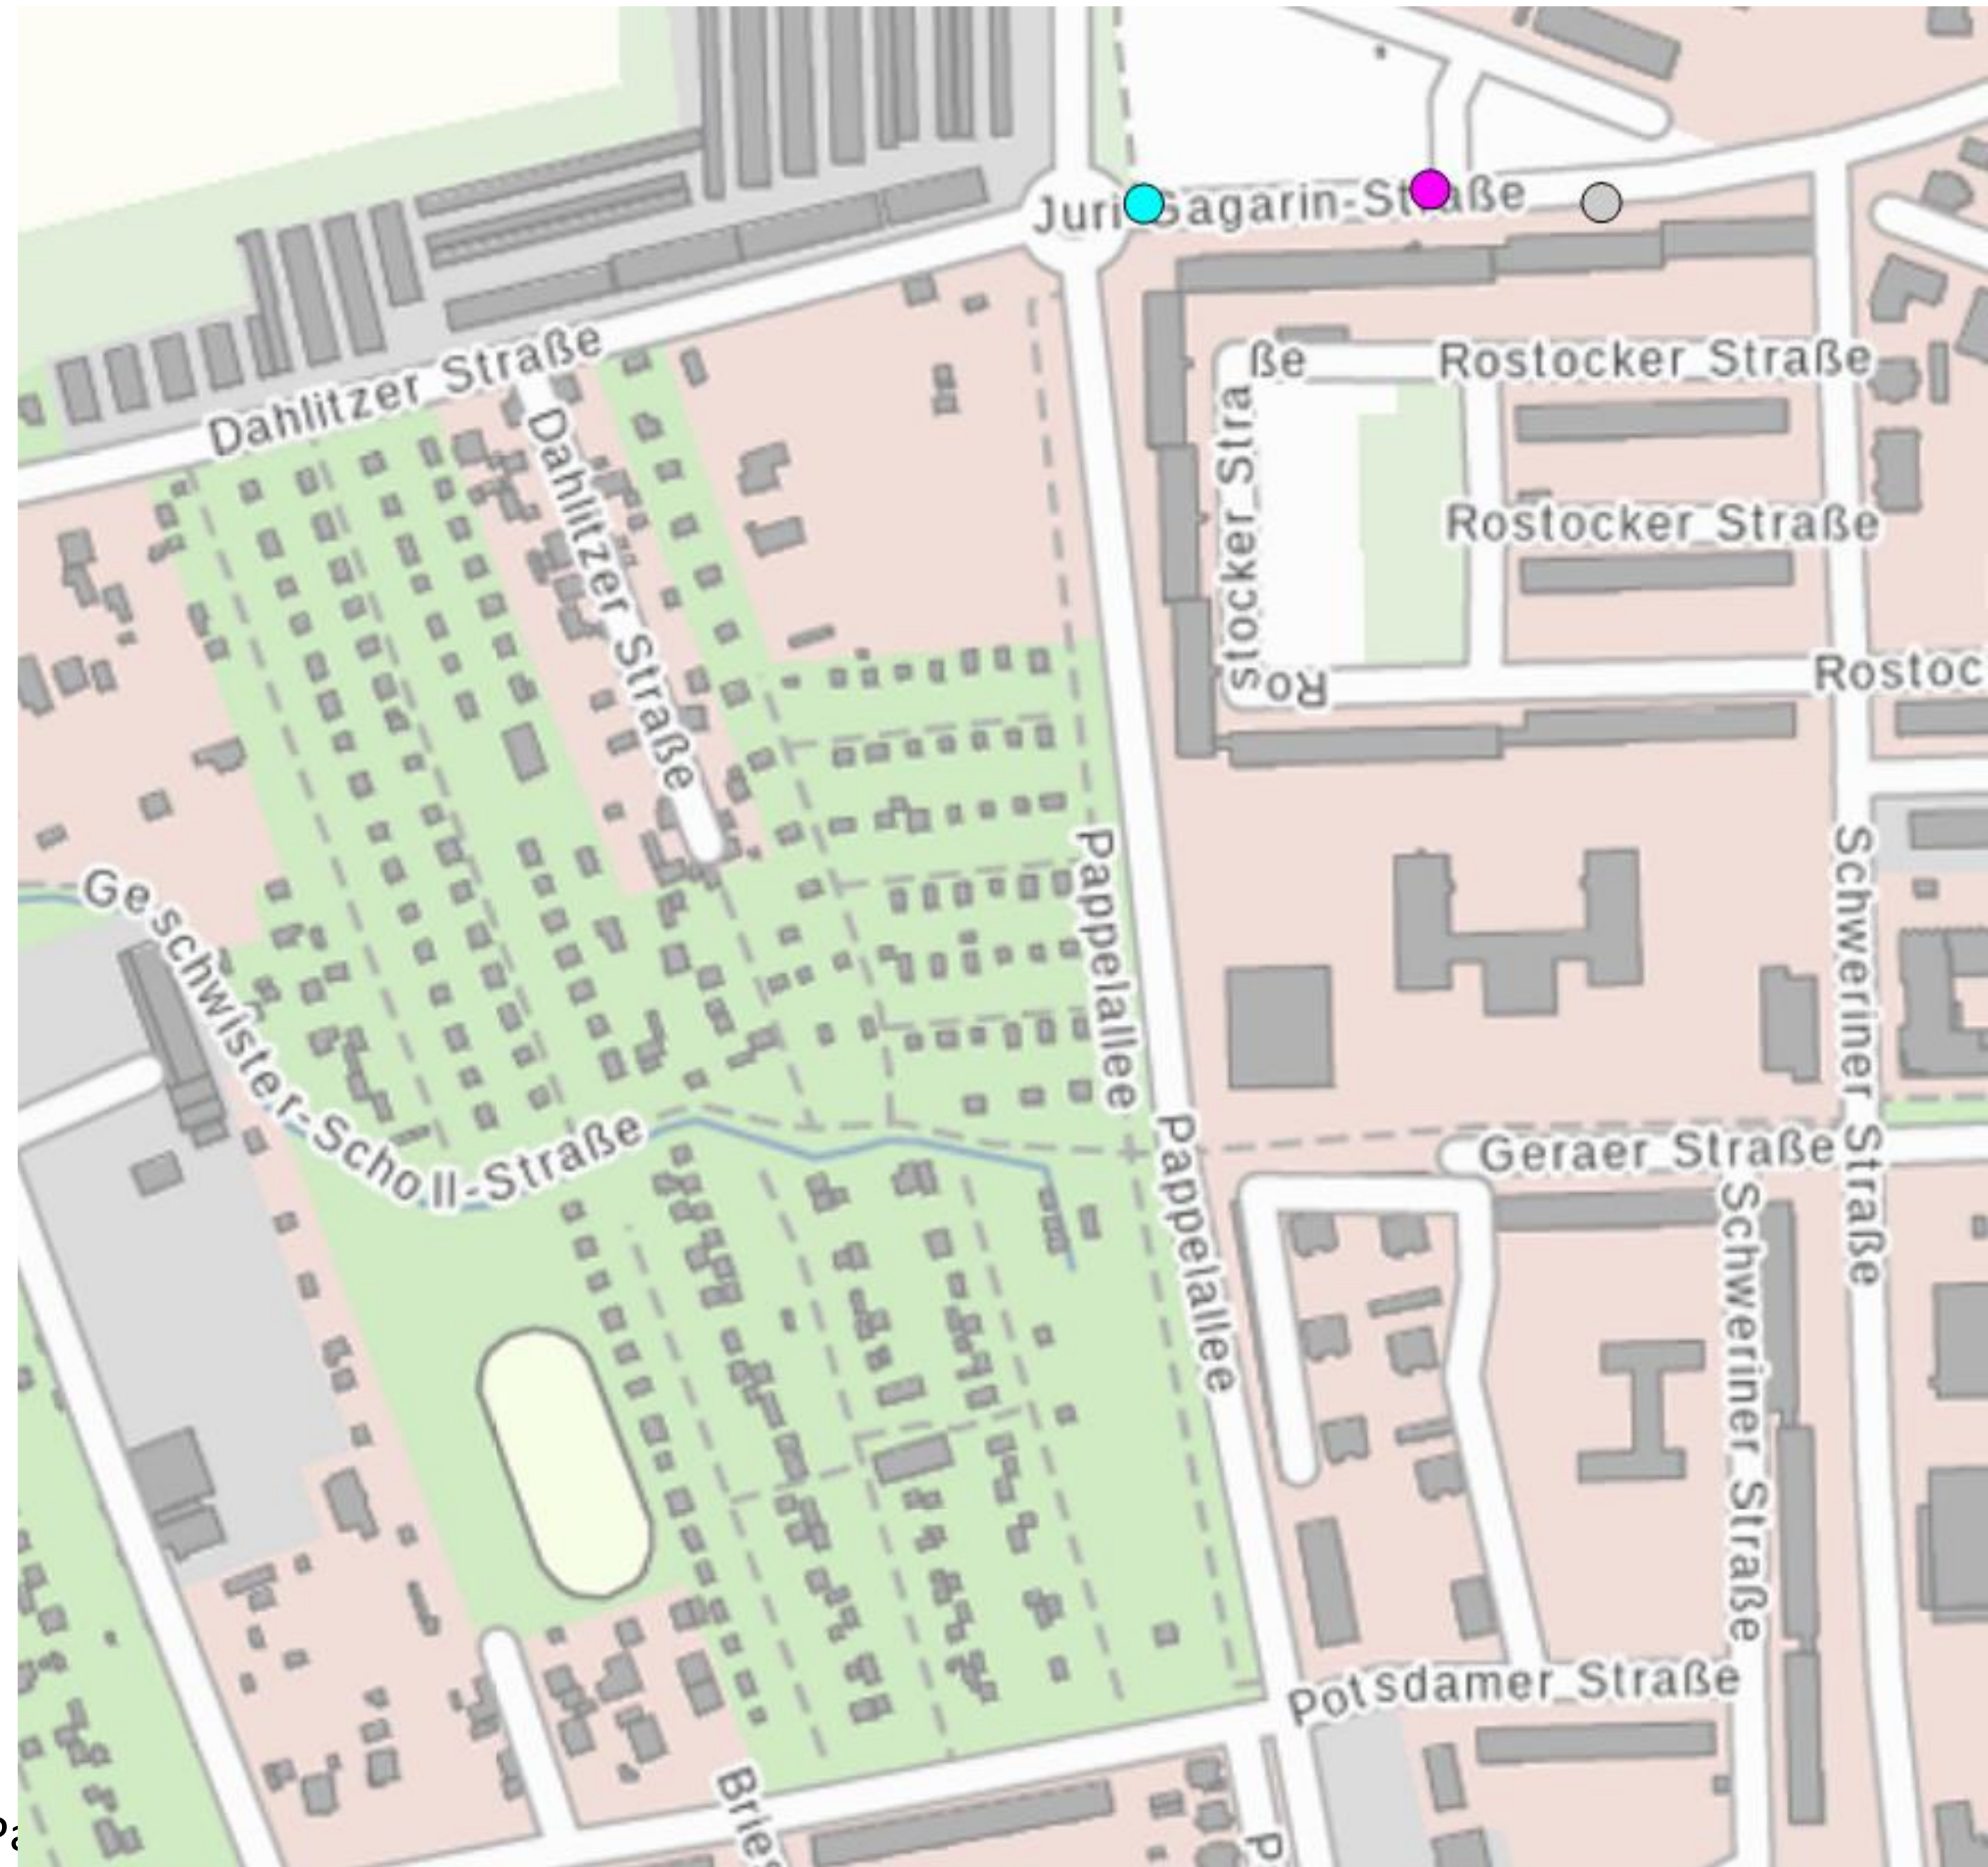
- Darstellung der Unfallage mit zu Fuß Gehenden und Radfahrenden **minderjährigen** Personen seit **2020**
- Im gesamten Bereich unauffällig
