„Neue Branitzer Baumuniversität“

Übersichtsplan der ehem. "GPG Stadt Cottbus"

Übersichtsplan für den Rückbau (SFPM)

Klimaanpassung: Pücklerallee und Vorparkweg

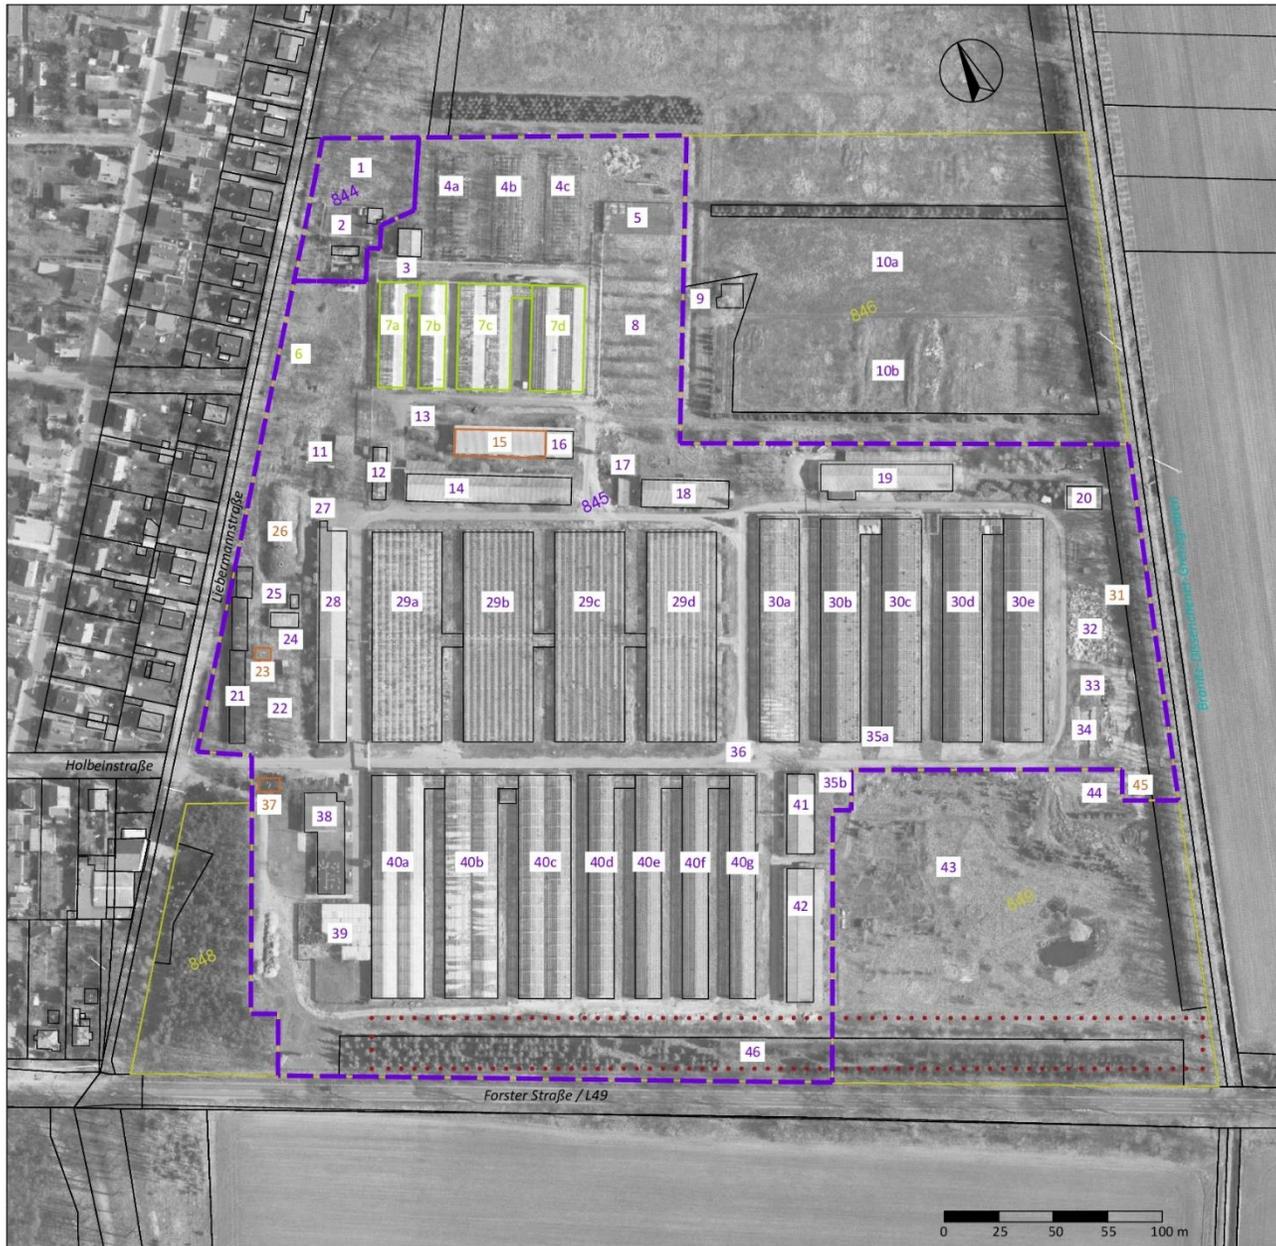
- 1 Waldartige Teilfläche
- 2 Gartengrundstück mit Lauben/Schuppen
- 3 Sozial- und Verwaltungsgebäude
- 4a-c ehem. Foliengewächshäuser (demontiert)
- 5 ehem. Foliengewächshäuser (? - demontiert)

- 6 Grundwasserbrunnen (aktiv)
- 7a-d Gewächshäuser (Typ "Plauen"?)
- 8 Foliengewächshäuser (demontiert)
- 9 Schuppen (zur Freilandkultur)
- 10a-b Grünland/ ehem. Freilandkulturen

- 11 Schuppen
- 12 Gewächshaus (Ursprungsphase)
- 13 Maschinenverladeplatz mit Rampe
- 14 Vermarktung/ Bindestube (Blumen)/ Lagerräume (Pflanzenschutz)
- 15 Maschinenunterstand

- 16 Glaslager
- 17 Fahrradschuppen
- 18 Sozial- und Verwaltungsgebäude
- 19 Lager
- 20 Düngemittelager (ehem. Traktorenhalle?)
- 21 Garagen
- 22 Parkplatz
- 23 Trafostation

- 24 Wasserwerk (Aufbereitung/Druckerzeugung)
- 25 Laube (Elektriker) + unbekannter Schacht
- 26 Vorratsbehälter für Wasser (aus Grundwasserbrunnen)
- 27 Lagerraum (Öle/Schmiermittel)

- 28 Technikhalle/ Werkstatt/ Heizhaus
- 29a-d Mehrzweckgewächshäuser "MZG" (Typ?)
- 30a-e Gewächshäuser Typ "EG 1"
- 31 Grundwasserbrunnen
- 32 Schutthalde

- 33 Erdlager
- 34 "Dämpfbox" mit Rampen (zum Sterilisieren von Erde)
- 35a-b Pumpstationen (?)
- 36 evtl. Grundwasserbrunnen (vermutete Lage)
- 37 Pfortnerhaus

- 38 Sozial- und Verwaltungsgebäude (inkl. Kantine)/ Gartencenter
- 39 ehem. Verkaufshalle des Gartencenters (abgerissen)
- 40a-g Gewächshäuser Typ "EG 2"

- 41 Sozial- und Verwaltungsgebäude
- 42 Vermarktungshalle (Abfertigung)
- 43 Arboretum/ Schaugarten (bzw. ehem. Freilandkulturen)
- 44 Grundwassermessstellen

- 45 Grundwasserbrunnen
- 46 unterirdischer Heizungskanal (vermutete Lage)

Erhalt/Nachnutzung geplant

Abbruch bzw. Erhalt noch unklar

>> Gebäude und Funktionsbereiche mit Bezeichnung der vormaligen Nutzung

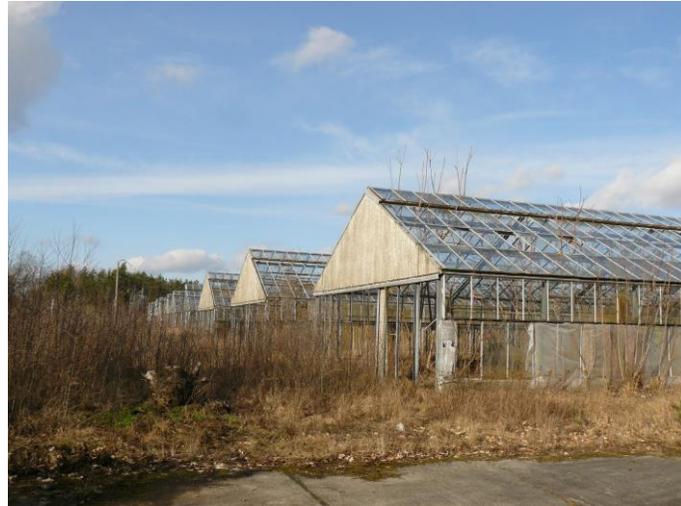
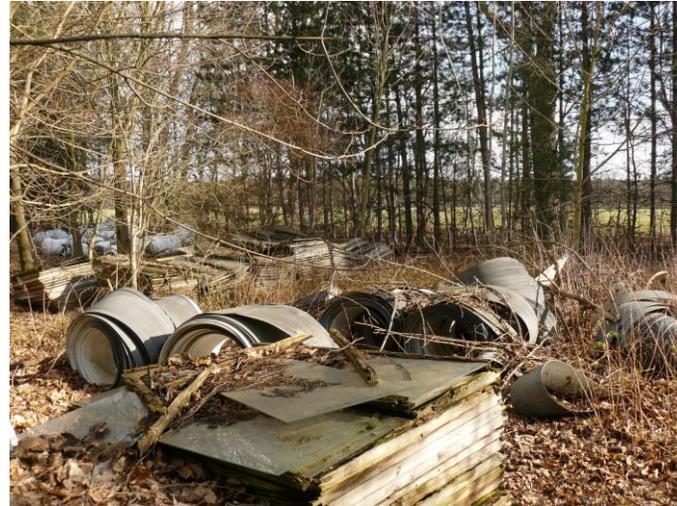
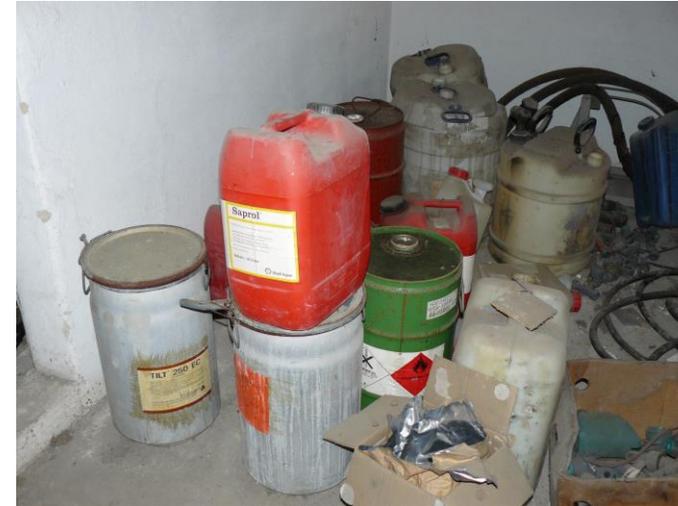
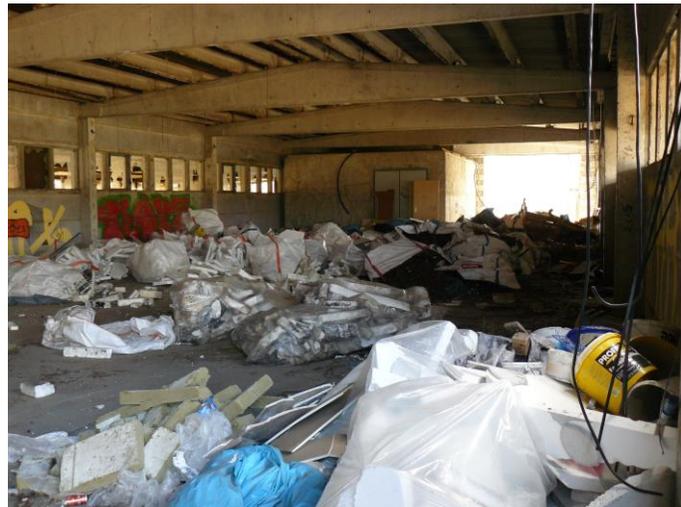
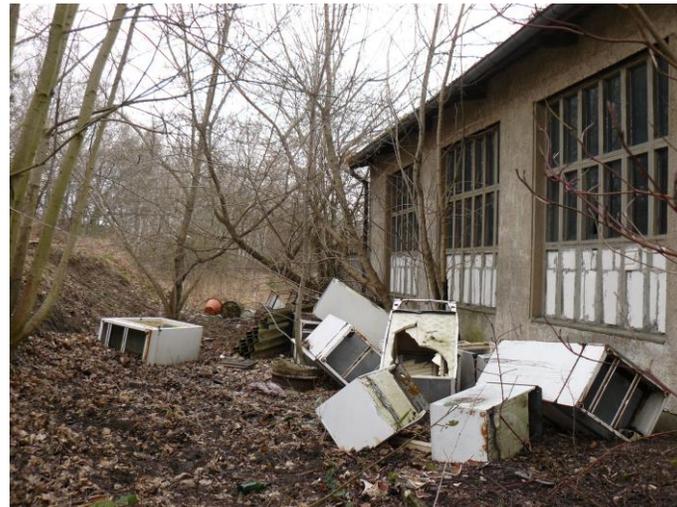
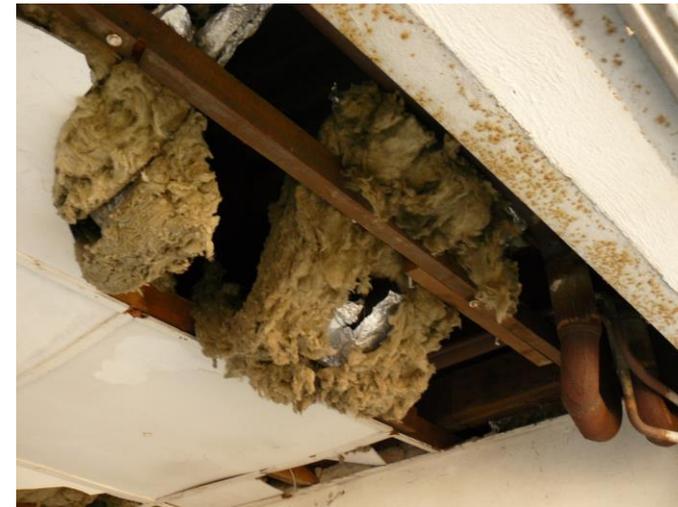
- Umfangreiche Abbruch- und Entsiegelungsmaßnahmen
- Entsorgung riesiger (!) Abfallmengen – darunter Gefahrenstoffe und Sonderabfälle!
- Rodung von invasiven Neophyten
- Rekultivierung der Fläche (u.a. durch Anlage von Feldgehölzen und Heckenstrukturen)

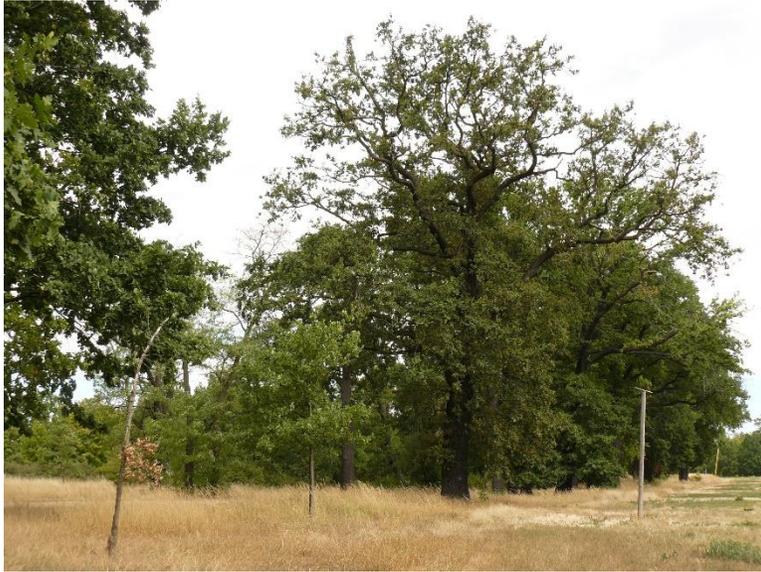
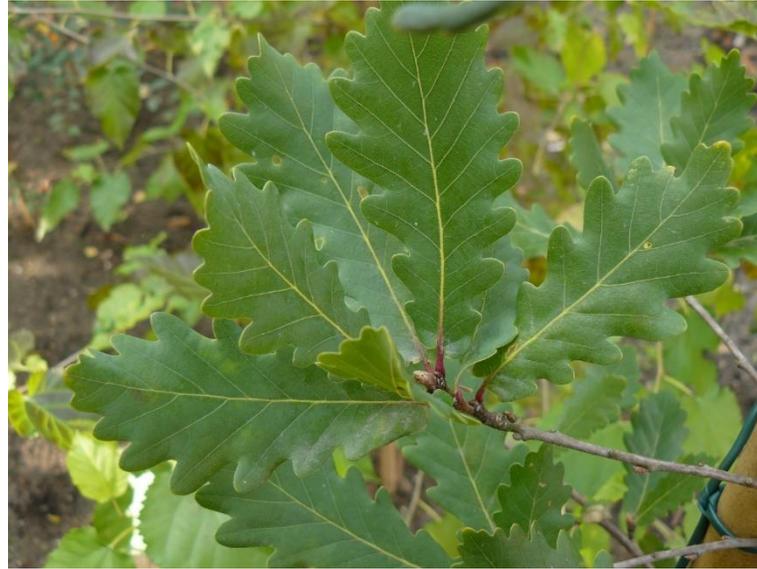
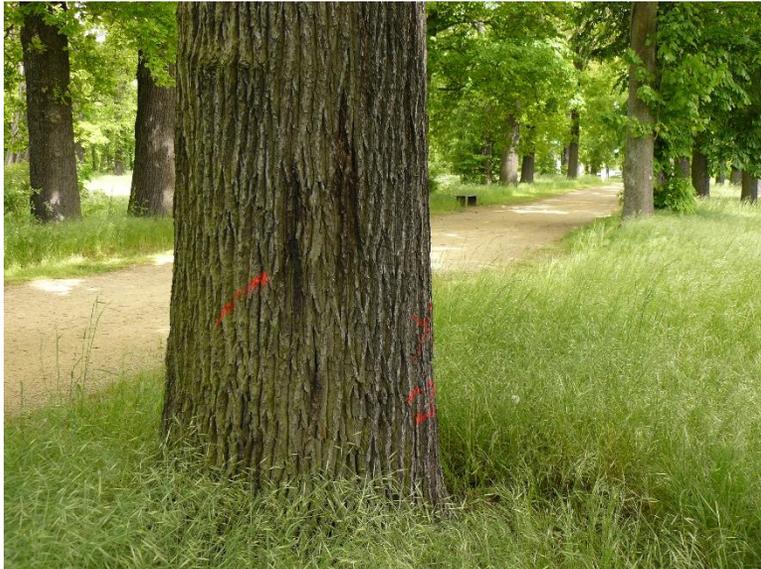
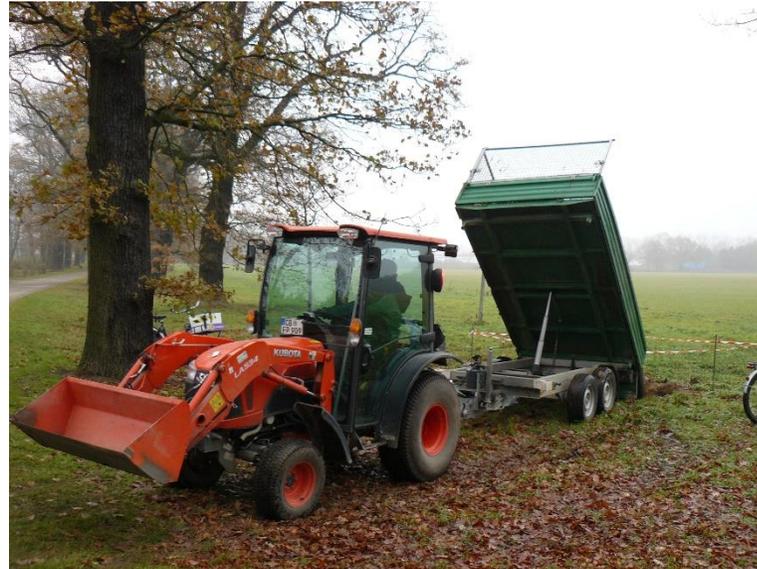
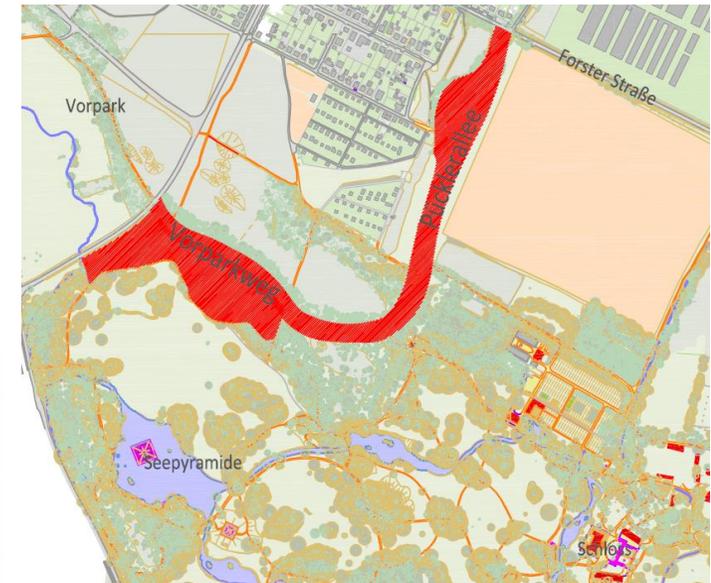
- Starke Schädigungen und Verluste des Baumbestandes durch Hitze und Trockenheit
- Nachpflanzung robuster Eichen
- Maßnahmen zur Bodenverbesserung
- Erhalt und Entwicklung der Allee / des Bestandes (und seiner ökologischen Funktionen)
